UTILIZAÇÃO DE MALHA DE AÇO NA RECUPERAÇÃO DE PEQUENAS FISSURAS

Heitor Afonso Benatti da Silva¹
Whesley da Silva Robe²
Davi Araújo Quaresma Lemos³

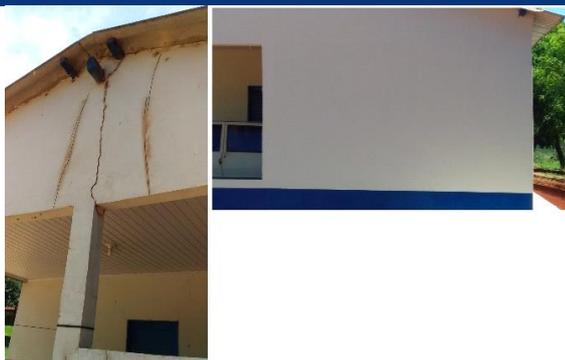
Resultado positivo demonstrando que o local reparado se encontra intacto após 1 ano da realização do reparo, sendo retratado a imagem da direita no dia 09/11/2019, concluindo o sucesso da utilização da malha de aço para reforço na alvenaria.

Através do processo de utilização da malha de aço observou-se bons resultados. Foi deduzido que, fazendo o corte a aproximadamente 50 centímetros de ambos os lados do local fissurado e fixando a malha de aço, poderia se elevar a resistência da alvenaria, impedindo o surgimento de novas fissuras.

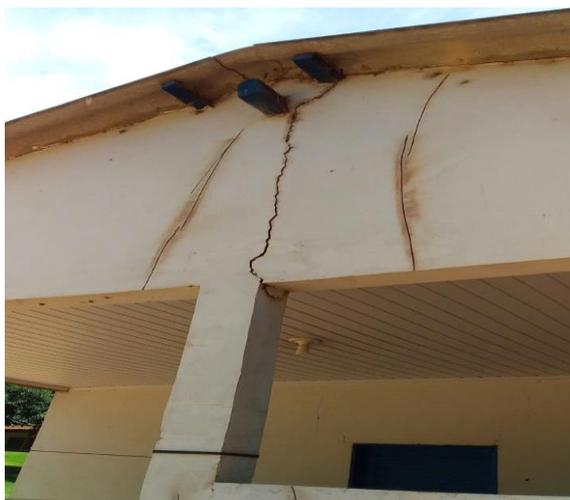
Durante a inspeção para a reforma, destacamos a fissura presente no local, por não conter verga e contra verga no vão, relatamos a necessidade de restituição com a utilização da malha de aço galvanizado e fechamento do vão com alvenaria.

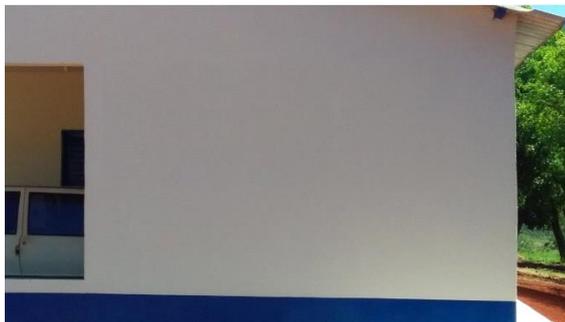
Alvenaria pronta, após 1 ano da reforma, estrutura não apresenta nenhum tipo de fissura ou trinca, sendo restaurada completamente demonstrando a eficiência da malha de aço.

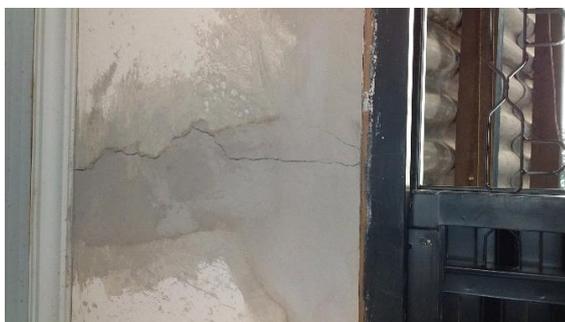
Como contraprova outro reparo foi efetuado da forma tradicional (somente com chapisco, reboco e acabamento), onde obtivemos resultados negativos com o retorno das fissuras em poucas semanas.

Estrutura efetuada com o mesmo processo, porém, sem a utilização da malha de aço, apresentou fissura novamente.
