Patologias Generalizadas e Avaliação da Depreciação Física pelo Modelo Ross-Heidecke Modificado em um Condomínio de Edifícios de Múltiplos Andares.

Key words: Generalized pathologies; physical depreciation; conservation state; Ross-Heidecke model.

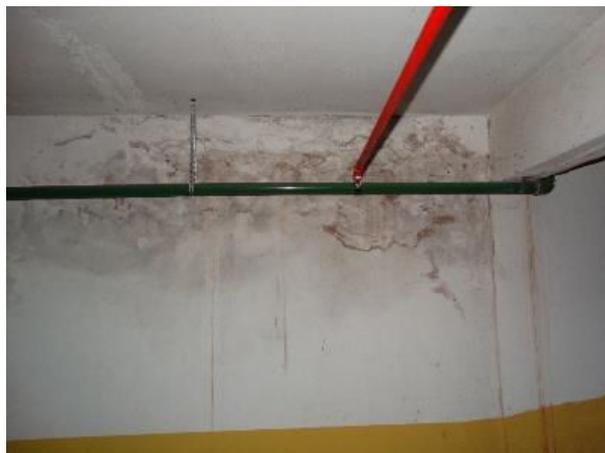
apresentam manifestação de infiltração, conforme Figura 4, e de eflorescência, conforme Figura 5, ambas decorrentes de dois problemas: a má impermeabilização das cortinas de contenção e o dimensionamento inadequado do sistema de drenagem.

Figura 4: Manifestação patológica do tipo infiltração na cortina do 2º Subsolo. Fonte: acervo do autor.

Em se tratando da impermeabilização das cortinas de contenção, verificou-se que na cortina leste, divisa com o Condomínio Brisas, não foi executado nenhum tipo de tratamento para o sistema de impermeabilização em nenhum dos subsolos. Na cortina oeste, encontram-se diversos pontos de infiltração devidos a problemas de vedação das tubulações de esgoto, o que evidencia a

queda de desempenho do sistema. A cortina sul apresenta um trecho da rampa que não foi impermeabilizado, além de se contar outros pontos de infiltração provenientes do jardim. Por final, apenas a cortina norte teve um tratamento adequado e encontra-se em condições de uso e operação.

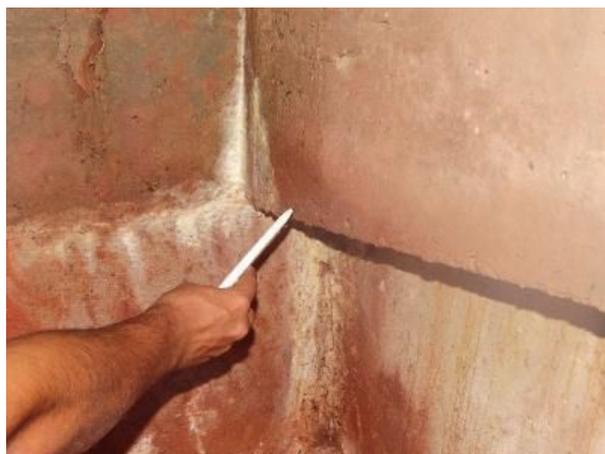
Figura 5: Manifestação patológica tipo eflorescência na cortina do 2º Subsolos. Fonte: acervo do autor.

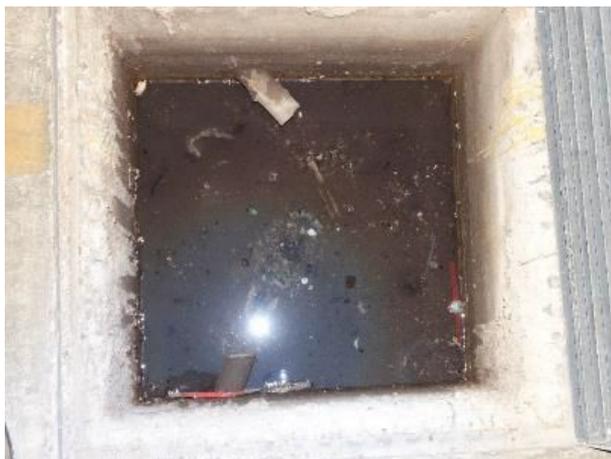
Ainda, o complexo apresenta graves problemas quanto ao sistema de drenagem nos subsolos. Verificou-se que o projeto de drenagem foi executado somente para a cortina norte e esta se encontra em estado crítico. Além do mais, constatou-se que a execução das caixas de passagem não foi feita de acordo com a boa técnica, pois apresentam acúmulo de água, conforme se evidencia na Figura 6, e as de concreto armado estão em desacordo com a NBR 6118 (2014) [3], uma vez que as ferragens encontram-se expostas e corroídas.

Figura 6: Caixas de passagem com acúmulo de água. Fonte: acervo do autor.

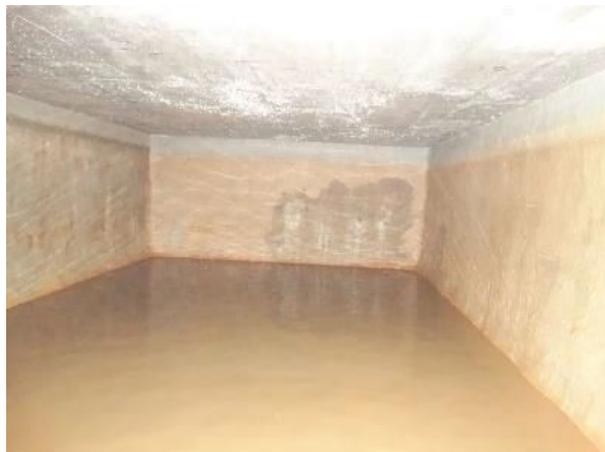
Figura 7: Infiltração no reservatório inferior de água potável do Bloco B. Fonte: acervo do autor.

Outrossim, percebeu-se que o lençol freático se eleva nos períodos de chuva e, conseqüentemente, a ausência do sistema de drenagem em todo o perímetro do condomínio causa ainda mais infiltrações. A ocorrência de infiltração mais crítica foi verificada nos reservatórios inferiores de água potável, como mostra a Figura 7, tendo como consequência o risco de contaminação da água potável.

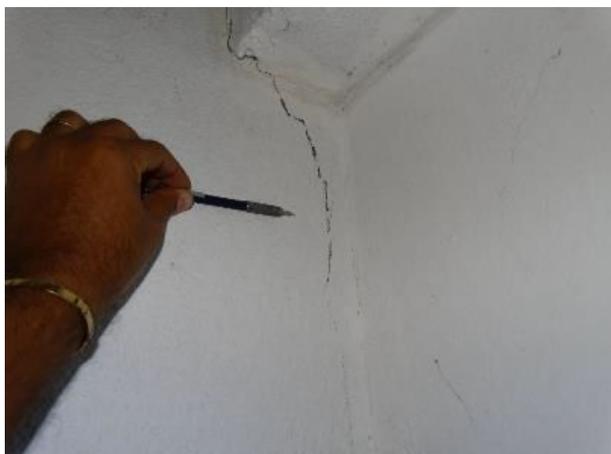
Quase todos os subsolos apresentaram fissuras decorrentes do mau dimensionamento, ou inexistência, das juntas de dilatação estrutural. Na cortina norte do segundo pavimento, apesar da mesma contar com juntas verticais e horizontais, manifestaram-se fissuras em vários lugares, enquanto a ocorrência de fissuras no primeiro subsolo se deu por falta de juntas horizontais. Já, nas demais, não há nenhuma junta de dilatação, dando origem a trincas, como a demonstrada na Figura 8.

Figura 8: Manifestação patológica trinca na cortina do 1º Subsolo. Fonte: acervo do autor.

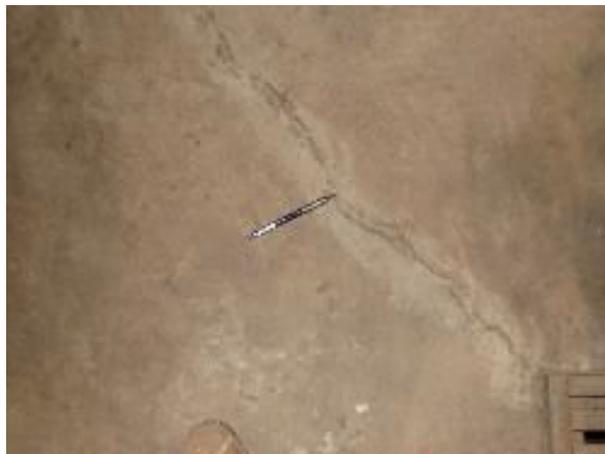
Figura 9: Piso de concreto do 2º subsolo com trinca. Fonte: acervo do autor.

As juntas de dilatação têm como objetivo permitir a movimentação da estrutura. No decorrer da vistoria, foram identificadas várias trincas nos pisos dos dois subsolos, conforme Figura 9, devido à inexistência de juntas em alguns pontos e à localização errada em outros. A sua ausência, em conjunto com a movimentação estrutural, provoca fissuras nos pontos em que elas deveriam existir e, mesmo tendo sido feito tratamento nas trincas existentes, estas voltaram a ocorrer, pois indicam o local onde deveriam existir juntas.

As juntas devem ser tratadas com sistemas que propiciem a movimentação da estrutura de tal maneira que não se rompam. Precisam ser empregados materiais altamente deformáveis, como borracha alveolar e espuma de poliuretano, devendo estes sofrer manutenção constante, pois seu rompimento torna a estrutura vulnerável à passagem de água, causando infiltrações.

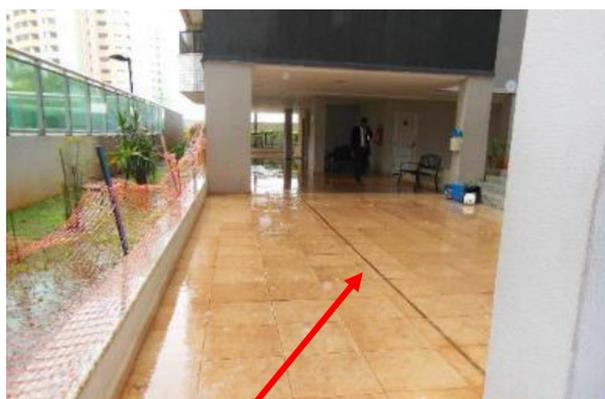
Figura 10: Junta de dilatação com falhas ocasionando infiltrações no subsolo. Fonte: acervo do autor.

As juntas existentes no pavimento térreo apresentam baixo desempenho (Figura 10) e, em conjunto ao desnivelamento do piso e falta de caimento para os ralos, contribui para vários pontos de alagamento no subsolo. A estrutura, portanto, carece de reparos simples, e, dessa forma, se configura em estado de conservação de 18,1%.

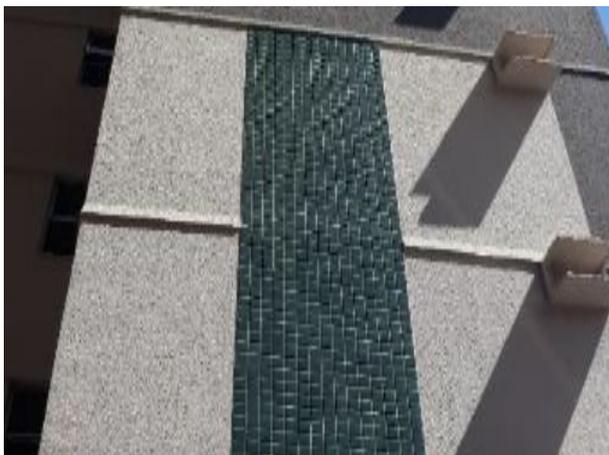
Figura 11: Parte da fachada do edifício onde não existem as juntas de movimentação. Fonte: acervo do autor

A inexistência de juntas de dessolidarização, evidenciada pela Figura 11, é a maior causa do problema, pois acarreta tanto o estufamento das placas cerâmicas quanto o deslocamento das mesmas, conforme se vê na Figura 12.

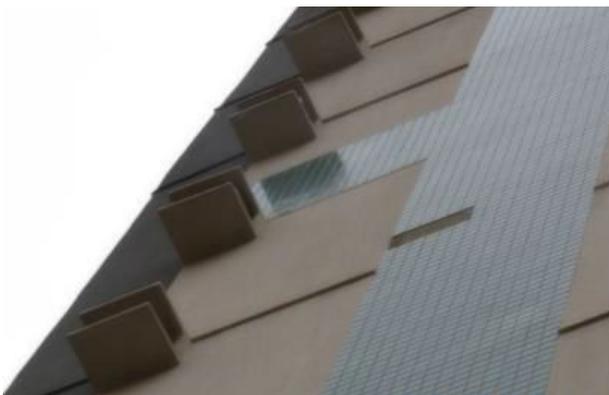
Figura 12: Deslocamento do revestimento cerâmico do bloco B. Fonte: acervo do autor.

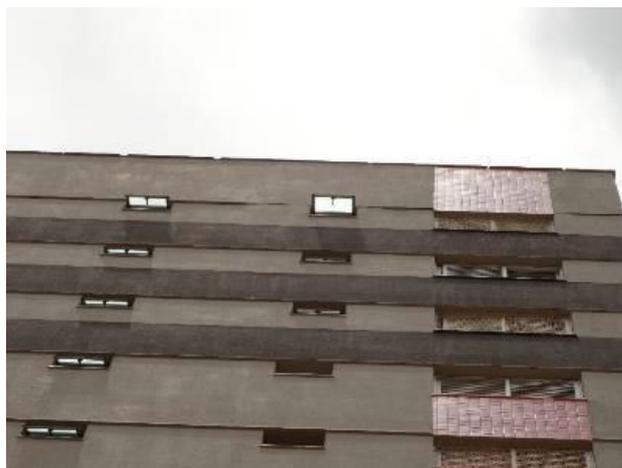
A falta de manutenção periódica pode ocasionar outros problemas. Na Figura 13, é possível observar o deslocamento das pingadeiras na fachada, fato que, se não for resolvido prontamente, pode levar a problemas mais graves de infiltração.

Figura 13: Parte da fachada do edifício que apresenta deslocamento da pingadeira. Fonte: acervo do autor.

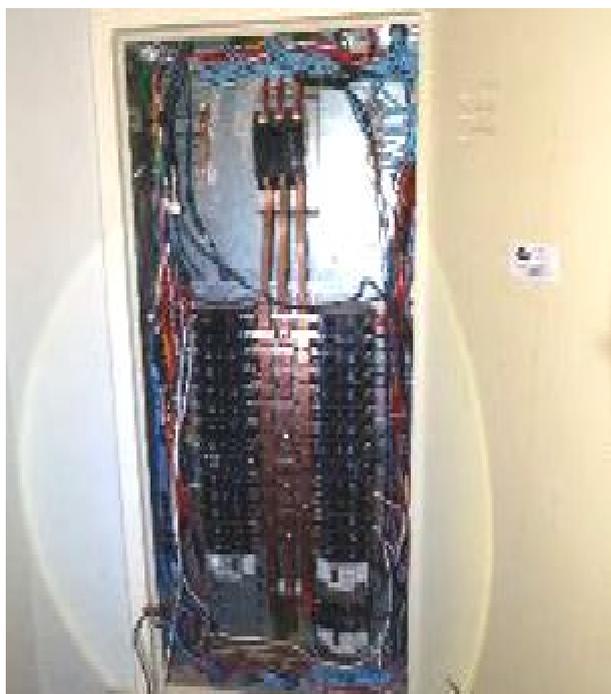
Figura 14: Quadro elétrico do bloco B: inexistência de DR, fiação subdimensionada e disjuntores com amperagem abaixo de projeto. Fonte: acervo do autor.

Todavia, os quadros elétricos encontrados no Condomínio Portal das Andorinhas, conforme mostra a Figura 14, apresentaram diversas falhas graves, tais como a ausência do DR – responsável por desarmar o quadro no caso de um curto circuito –, fiações e

disjuntores com dimensão abaixo de projeto e inexistência de aterramento em vários circuitos.

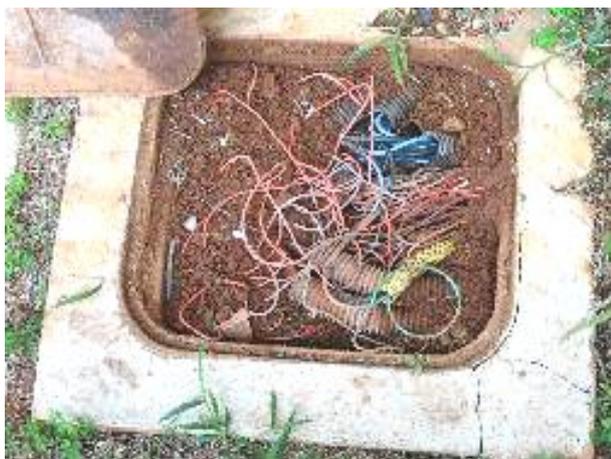
Figura 15: Caixa de passagem com fiação elétrica exposta e sem eletrodutos. Fonte: acervo do autor.

Observou-se ainda, conforme a Figura 15, que as caixas de passagem da fiação do jardim continham fios elétricos sem a devida proteção – eletrodutos ou mangueiras – deixando o ambiente suscetível a perigos, como choques elétricos, incêndios e explosões.

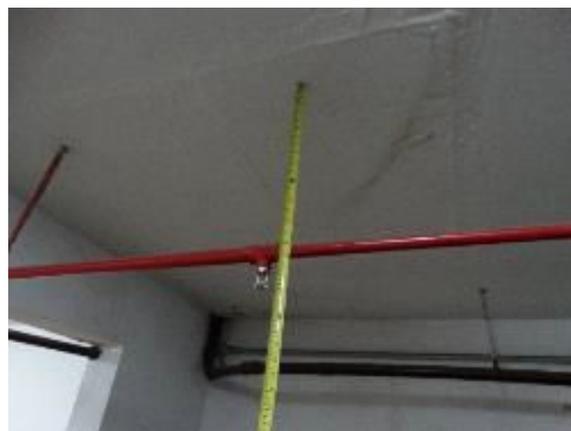
O sistema de combate a incêndio dos edifícios do condomínio está com problemas de funcionamento e totalmente aquém da NBR 10897 de 2014 [1]. Esta estabelece que os bicos devem estar a uma distância máxima do forro de trinta centímetros, porém os existentes estão entre cinquenta e quatro e oitenta centímetros (Figura 16).

Figura 16: Posicionamento inadequado dos bicos de sprinkler em desacordo com a Norma NBR 10897/2014. Fonte: acervo do autor.
