LEVANTAMENTO DAS PRINCIPAIS MANIFESTAÇÕES PATOLÓGICAS EM ESTRUTURA DE CONCRETO ARMADO EM EDIFICAÇÃO PREDIAL NA CIDADE DO RIO DE JANEIRO.

SURVEY OF THE MAIN PATHOLOGICAL MANIFESTATIONS IN REINFORCED CONCRETE STRUCTURE IN BUILDINGS IN THE CITY OF RIO DE JANEIRO.

ROSADO DOS SANTOS, Marcos Vinícius ¹
DE CARVALHO PIMENTEL, Fabiano ²

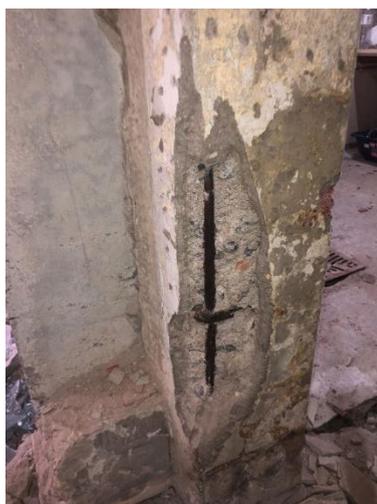
De acordo com as análises realizadas nas estruturas do edifício comercial constituído por três pavimentos, foram levantadas as principais manifestações patológicas em atividade. No primeiro pavimento foi verificado que o pilar interno da edificação, no qual o mesmo recebe uma carga considerável devido aos carregamentos direcionados a este pilar, apresenta desagregação do concreto em sua base. O mesmo possui manchas superficiais de tonalidade avermelhadas e com deslocamento de concreto, encontra-se também agregados graúdos soltos que podem ser removidos com a mão e principalmente apresenta nas armaduras de aço uma corrosão de leve intensidade. É evidente que as causas dessas patologias encontradas tenham sido geradas pela baixa resistência do concreto à compressão, falta de cobrimento mínimo exigido em projeto, e ainda algum erro no lançamento e adensamento do concreto no momento da execução da estrutura, tais manifestações patológicas podem ser observadas na Figura 1.

Figura 1 - Corrosão das armaduras de aço e desagregação do concreto em pilar

Começando pelos métodos de tratamento e recuperação dos elementos estruturais, no primeiro pavimento foi realizado o processo de escoramento estrutural em volta do pilar,

utilizando as escoras metálicas que foram posicionadas nas vigas que geram um carregamento neste pilar. Em seguida foi executada a técnica de apicoamento manual na região crítica do pilar onde apresentavam os sinais de desagregação do concreto, até atingir a superfície em boas condições da estrutura e liberar as armaduras para receberem o tratamento.

Após uma segunda análise das armaduras, foi constatado que não se faria necessário a substituição das barras de aço que apresentavam corrosão, pois a intensidade da corrosão não era de nível elevado, com isso, foi determinado que a armadura exposta receberia um tratamento à base de produtos químicos que possuem ação neutralizante da corrosão e proteção contra a corrosão. No entanto, primeiramente foi realizada a limpeza dessas armaduras com escovas de aço e água potável, a fim de remover todos os produtos de corrosão presente nas barras de aço, nas regiões a serem reparadas.

Os produtos químicos de ação neutralizante e de proteção à corrosão foram aplicados seguindo essa ordem e respeitando o tempo de ação entre eles. Após essa etapa de tratamento do aço com os inibidores de corrosão, o processo de tratamento dessa patologia finaliza-se com a etapa de recuperação da estrutura, em que consiste na recomposição geométrica do pilar, para isso, foi executado a aplicação de argamassa tixotrópica com alto teor de resistência em toda a área específica de tratamento desse elemento estrutural, até que toda a armadura exposta fosse envolvida pela argamassa obtendo a espessura de cobrimento necessária exigida em projeto.

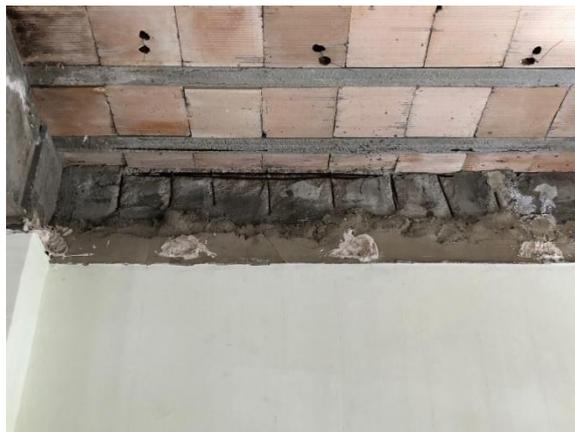
No segundo pavimento, verificou-se a corrosão das armaduras nas vigas de bordo da estrutura onde apresentavam manchas avermelhadas, fissuras, deslocamento e desagregação do concreto e armaduras com seções reduzidas. De acordo com os estudos realizados, as prováveis causas dessa corrosão das armaduras devem ter ligação com o cobrimento insuficiente não seguindo o projeto, concreto sem a devida homogeneidade, concreto com alto teor de permeabilidade, argamassa com deficiência no envolvimento total dos agregados, e alta presença de umidade na área devido a presença de água, tais manifestações patológicas podem ser observadas na Figura 2.

Figura 2 - Corrosão das armaduras de aço e desagregação do concreto em viga

O processo de tratamento, recuperação e reforço estrutural da viga de bordo inicia-se basicamente com o mesmo processo de tratamento e recuperação do pilar do primeiro pavimento. Primeiramente foi realizada a limpeza das barras de aço e dos estribos com escova de aço e água potável para lavagem da armadura, em seguida foram aplicados os produtos químicos neutralizador de corrosão e protetor anticorrosivo à base de zinco. Após a avaliação diagnóstica da estrutura, ficou evidente que a viga de bordo precisaria de um reforço estrutural devido a perda significativa da seção dos estribos, sendo assim, com base no novo projeto de reforço estrutural apresentado pelo engenheiro calculista responsável pela obra, foi realizado o processo de encamisamento da viga de bordo que consiste no aumento da seção e o incremento de armadura, visto que essa viga que recebe a carga da laje, iria receber um carregamento maior devido o acréscimo de peso de três caixas d'água com capacidade para mil litros cada uma e um telhado em estrutura metálica com instalação de painéis fotovoltaicos estruturados nesse telhado. Para a realização do processo de encamisamento foram utilizadas barras de aço CA-50 de seção 6,3mm para os estribos, barras de aço CA-50 de seção 12,5mm para as barras longitudinais, já o traço utilizado para o preparo do concreto

foi: 1 saco de cimento; 2 latas de areia; 3 latas de brita zero e 1 lata de água (aproximadamente).

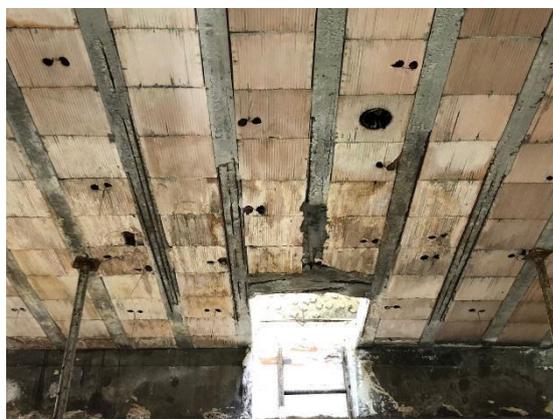
No terceiro pavimento, verificou-se também o processo de corrosão das armaduras em laje, a estrutura também apresentava manchas avermelhadas, as barras de aço ganharam destaque pelo processo de corrosão e conseqüentemente a redução da sua seção em milímetros. É notório a desagregação do concreto em pontos específicos dessa estrutura, principalmente onde a concentração de umidade é constante devido a água de chuva e a falta de impermeabilização da laje. No entanto, as causas dessas manifestações patológicas estão ligadas ao elevado teor de umidade presente na estrutura, tais manifestações patológicas podem ser observadas na Figura 3.

Figura 3 - Corrosão das armaduras de aço e desagregação do concreto em laje

No terceiro pavimento caracterizado como laje/piso, o procedimento de tratamento e recuperação estrutural também segue no mesmo padrão dos pavimentos um e dois, o processo também iniciou-se com o apicoamento manual nas áreas onde o concreto encontrava-se fragilizado na parte inferior da laje, em seguida executou-se a limpeza das armaduras expostas com escova de aço e água potável, para então, a aplicação dos produtos químicos inibidores de corrosão do aço os quais são: o neutralizador de corrosão e o protetor anticorrosivo a base de zinco, feito isto, o próximo passo foi a recomposição dos pontos que sofreram desagregação

do concreto, utilizando a argamassa tixotrópica de alta resistência para o preenchimento dessas falhas estruturais. No que diz respeito à parte superior da laje/piso, o procedimento inicial foi remover todo o contrapiso existente, juntamente com a malha de aço que apresentava elevado estágio de corrosão devido a exposição constante à umidade. Nessa etapa o processo de tratamento e recuperação, consistiu em uma instalação de nova malha de aço CA-60 em toda a área da laje com dimensões 2m x 2m e seção de 4,2mm, com adição de barras de aço longitudinais de acordo com o comprimento da laje, com espaçamento de 60cm entre si até as bordas laterais da laje, barras de aço CA-50 longitudinais com 8m de comprimento e seção de 12,5mm, seguido de aplicação de uma camada de concreto para o cobrimento da armadura de aço, cujo o traço foi o mesmo utilizado no encamisamento da viga: 1 saco de cimento; 2 latas de areia; 3 latas de brita zero e 1 lata de água (aproximadamente), aplicação de impermeabilização com manta asfáltica para proteção contra a umidade, e para a finalização desse processo foi executado uma proteção mecânica para essa impermeabilização, com a realização de um novo contrapiso com caimento para impedir o acúmulo de água em caso de algum tipo de vazamento hidráulico ou de águas pluviais.
