# AVALIAÇÃO DAS MANIFESTAÇÕES PATOLÓGICAS EM ESTRUTURAS DE CONCRETO ARMADO DE UMA EDIFICAÇÃO

## EVALUATION OF PATHOLOGICAL MANIFESTATIONS IN REINFORCED CONCRETE SYSTEMS OF RESIDENTIAL BUILDING

LOPES, Diego Meireles<sup>1</sup>  
DA NÓBREGA, Marcelo de J. Rodrigues<sup>2</sup>

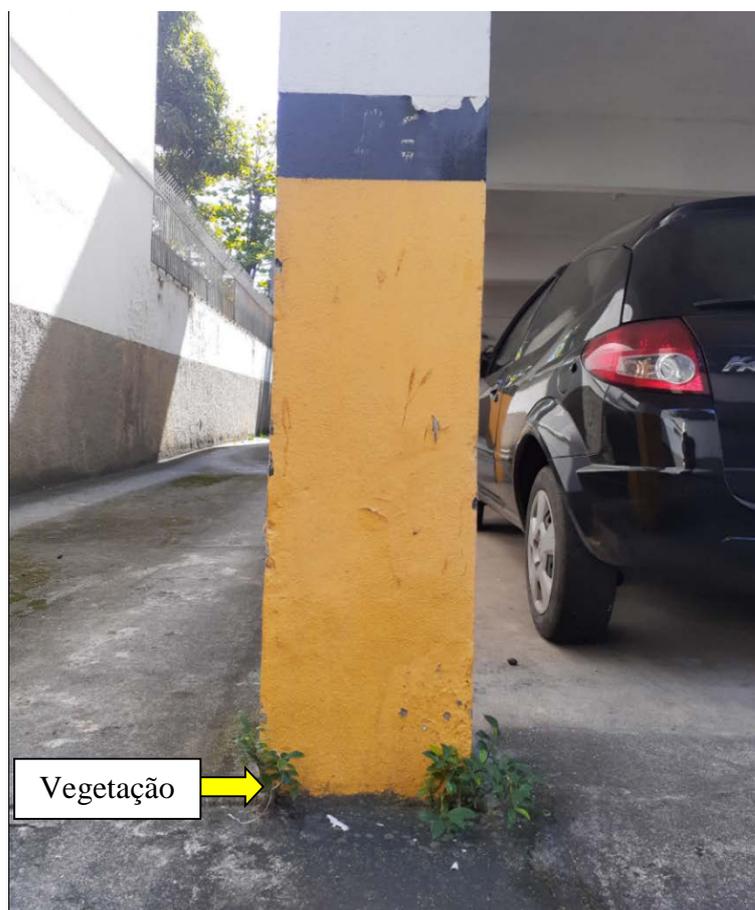
Figura 2 – Pilar de canto construído em concreto armado com manifestações patológicas:

As figuras 2 e 3 mostram que as manifestações patológicas detectadas nesse pilar de canto, bem como nos demais pilares externos da face posterior da edificação são, na sua maioria, causados diretamente pela elevada exposição ao grau de agressividade do meio ambiente onde encontram-se esses pilares de concreto armado em região litorânea no município do Rio de Janeiro e também pela falta de manutenção predial ao longo do tempo.

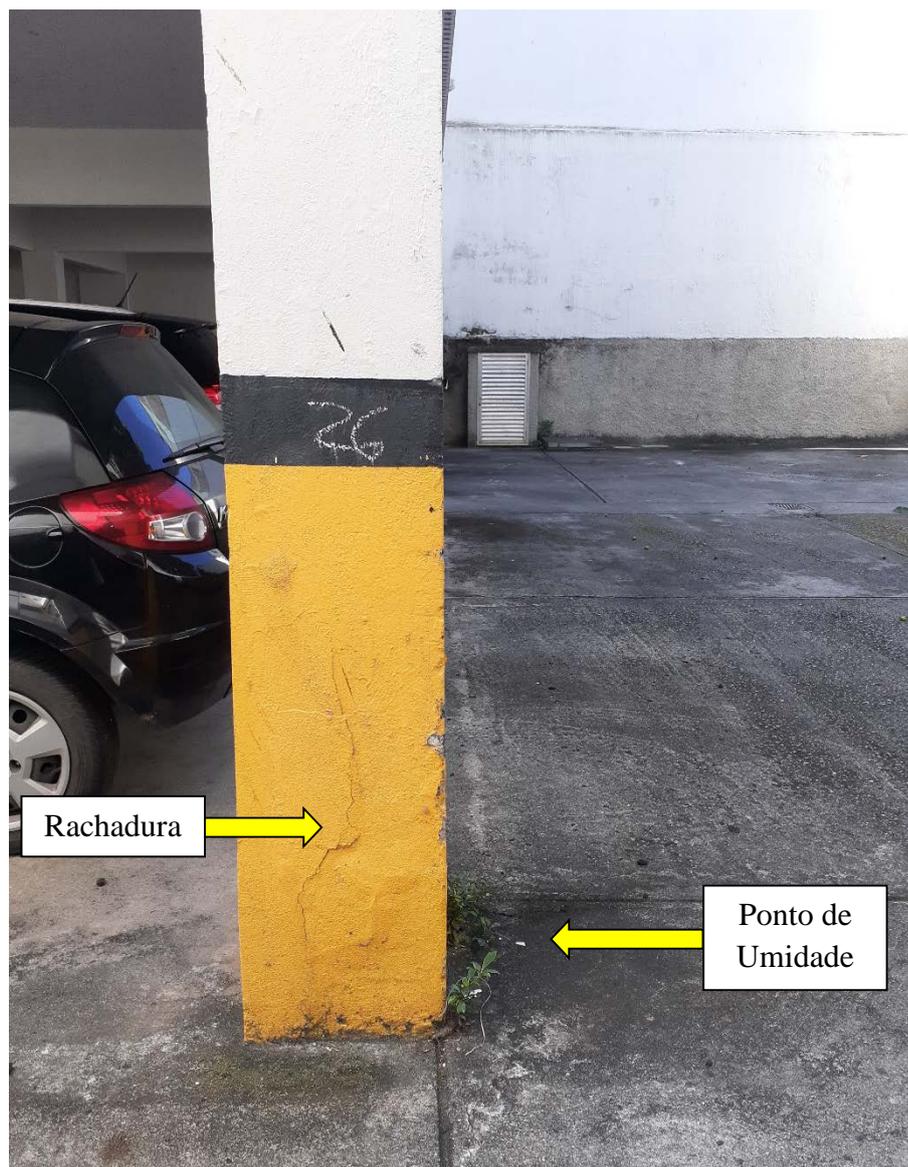
Figura 3 – Indicação da manifestação patológica na face externa do pilar de canto

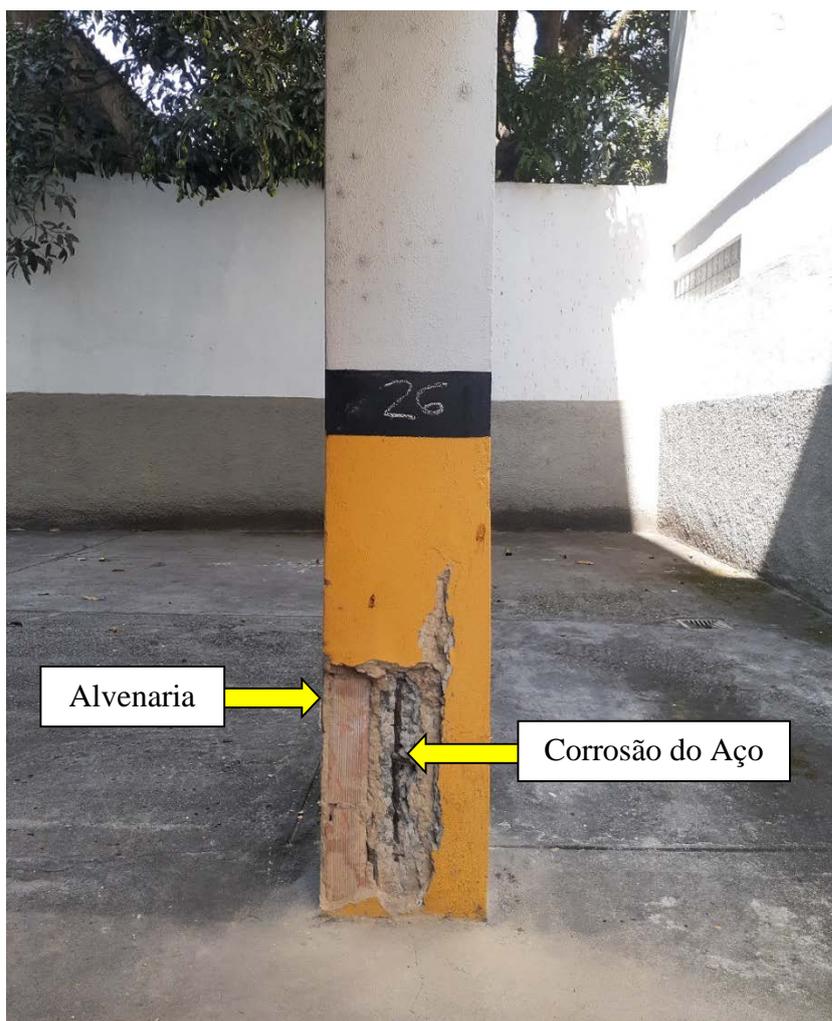
Assim, após a abertura do pilar, ficou caracterizado o processo de corrosão físico-química por carbonatação na parte inferior da barra de 12,5mm da armadura principal do pilar, de canto, conforme evidenciado na figura 4:

Figura 4 – Indicação de corrosão da armadura principal na parte inferior do pilar de canto

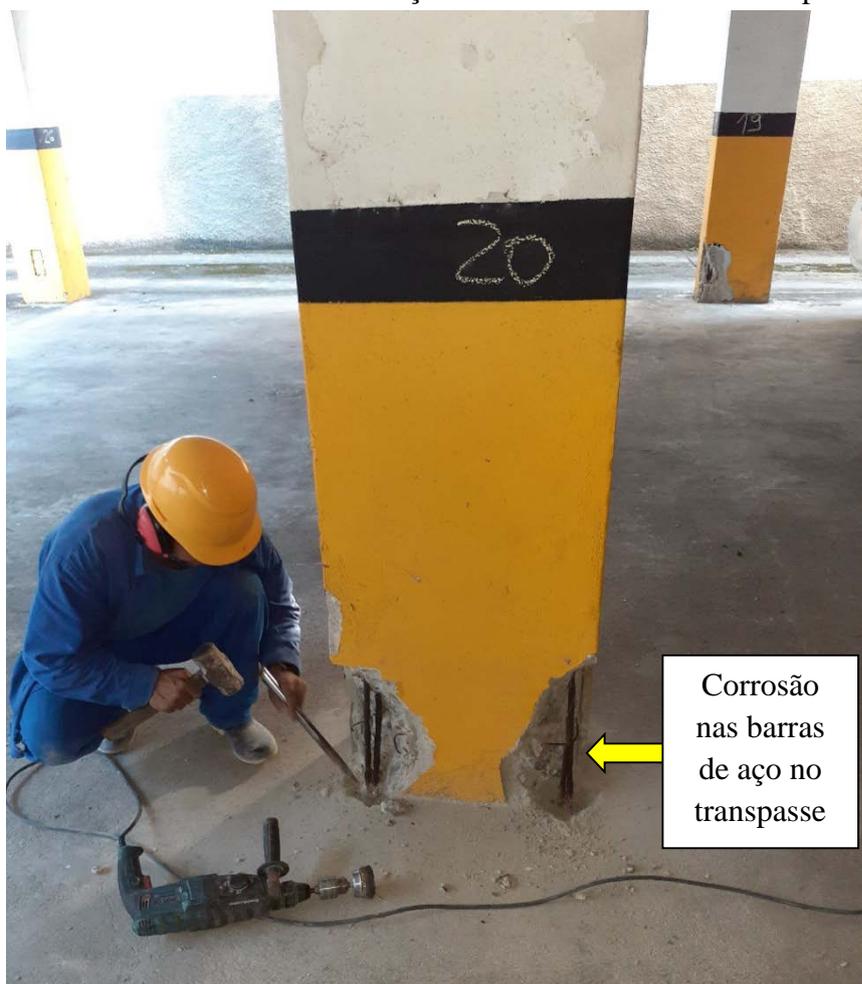
Figura 5 – Procedimento de escarificação manual com talhadeira no pilar n° 20

No presente estudo de caso, os procedimentos de preparo inicial foram escarificação mecânica com martetele eletromecânico e escarificação manual com talhadeira para remoção do concreto deteriorado até atingir o concreto sã, conforme observado na figura 5, e após lixamento mecânico e escovamento mecânico com pistola eletromecânica para a retirada da camada superficial de corrosão nas barras da armadura principal dos pilares.

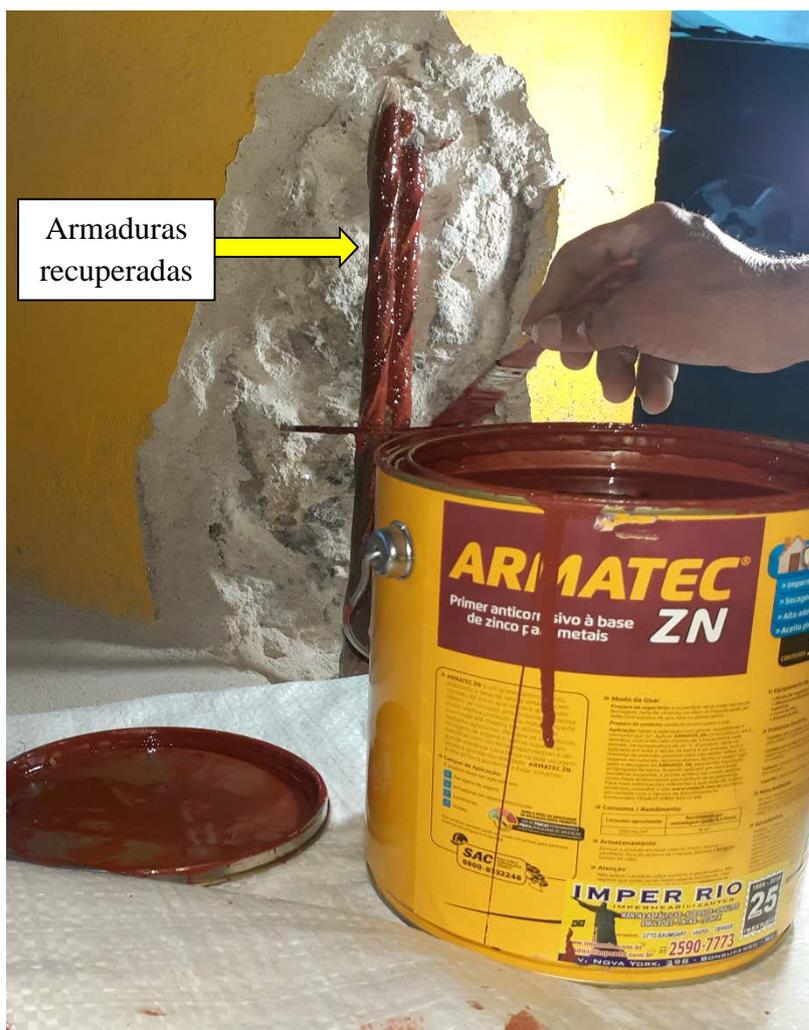
Figura 6 – Pintura das barras com primer anticorrosivo a base de zinco no transpasse.

O produto aplicado para restaurar da camada de proteção das armaduras principais e estribos (armaduras secundárias) foi o primer anticorrosivo (Fig. 6) à base de zinco para proteção de materiais metálicos, elaborado à base de resina sintética com cromato de zinco para tratamento das armaduras através de um filme impermeável de grande aderência, em combate aos efeitos dos agentes químicos, por exemplo, gás carbônico ( $\text{CO}_2$ ) presente na atmosfera.

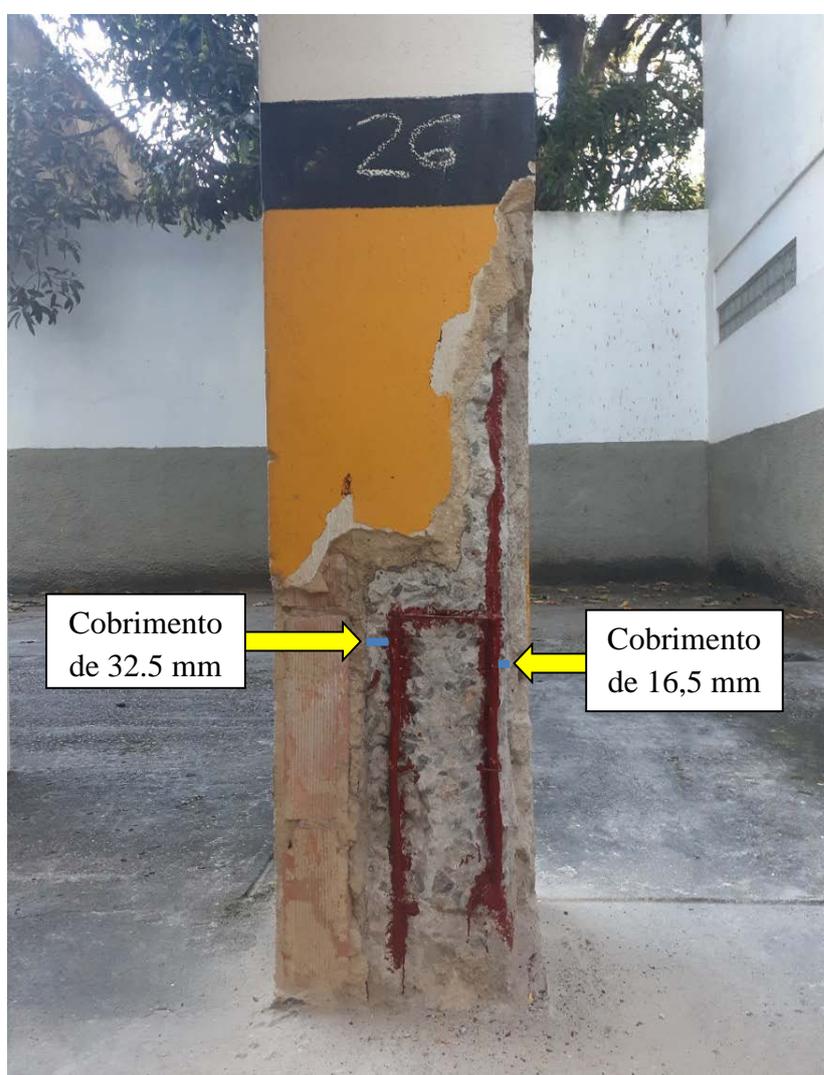
Figura 7 – Pilar após preparo, limpeza e aplicação da camada de proteção das armaduras.

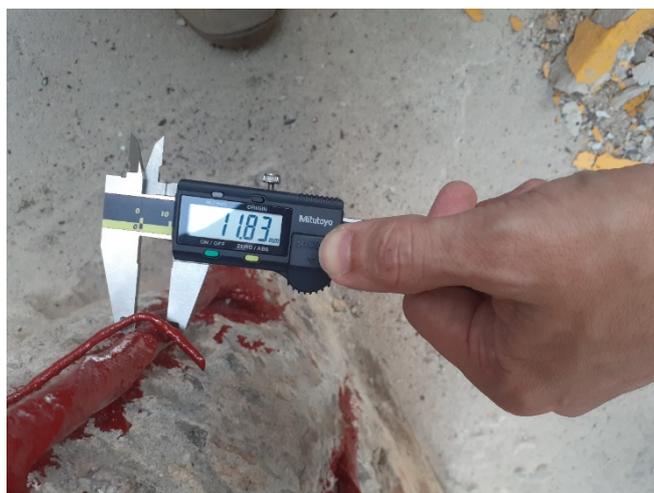
Para a avaliação da perda da área de seção circular das barras na armadura principal do pilar de canto foi utilizado um paquímetro digital da marca MITUTOYO para medição do diâmetro das barras no ponto de maior perda seção circular por corrosão, conforme evidenciado nas figuras 8 e 9.

<b>Avaliação da perda de seção das barras da armadura principal</b>		
<b>Diâmetro Vergalhão</b>	<b>Diâmetro Vergalhão externo</b>	<b>Diâmetro Vergalhão interno</b>
(½”) ou 12,5mm	11,83mm	12,45mm

Figura 8 – Medição do diâmetro da barra externa no ponto de maior perda de seção:

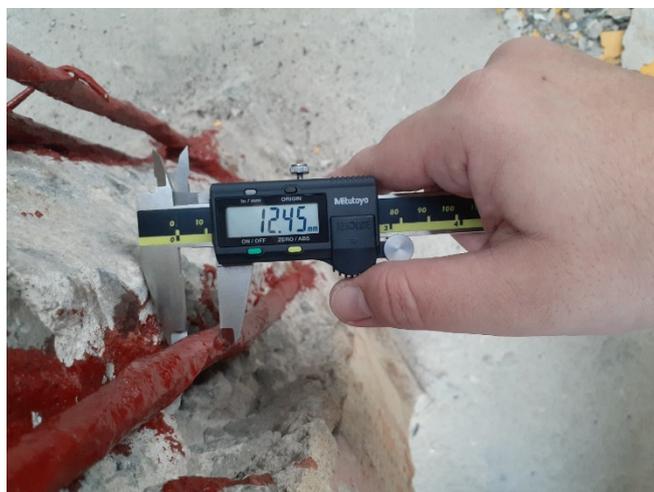
Figura 9 – Medição do diâmetro da barra interna no ponto de maior perda de seção:

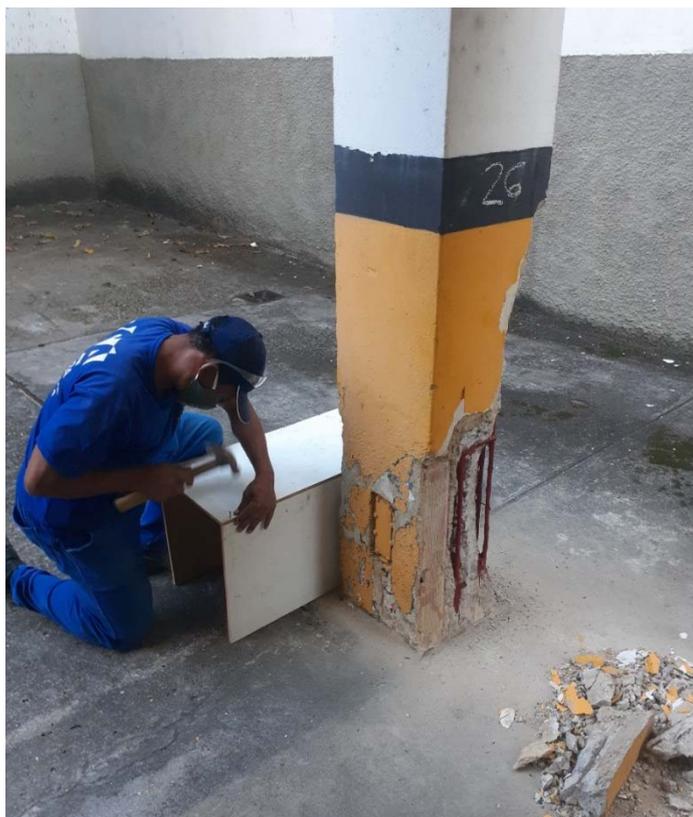
Figura 10 – Montagem da fôrma para recebimento do graute no pilar central

Em seguida, iniciou-se o processo de execução da montagem das fôrmas, em chapas de madeira do tipo compensado, sob medida para cada pilar a ser recuperado com emprego de graute de massa 2,2 kg/dm<sup>3</sup> e resistência à compressão de 50 MPa (28 dias), composto por cimento Portland, agregados minerais, aditivos especiais e fluidificantes, com e posterior argamassa estrutural, no caso em tela está evidenciado na figura 10.

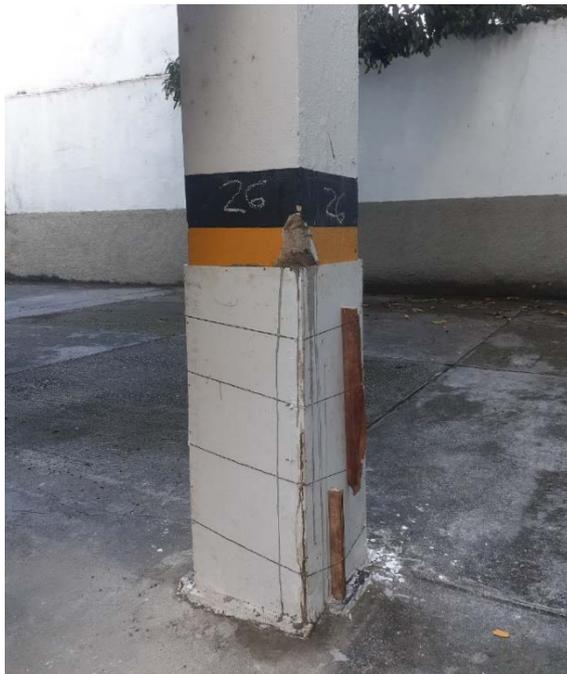
Figura 11 – Pilar de canto já grauteado esperando o tempo para retirada da fôrma:

Em continuidade, a forma permaneceu montada no pilar de canto grauteado, conforme evidenciado na figura 11 e foi retirada somente após 72h para iniciar o tempo de cura.

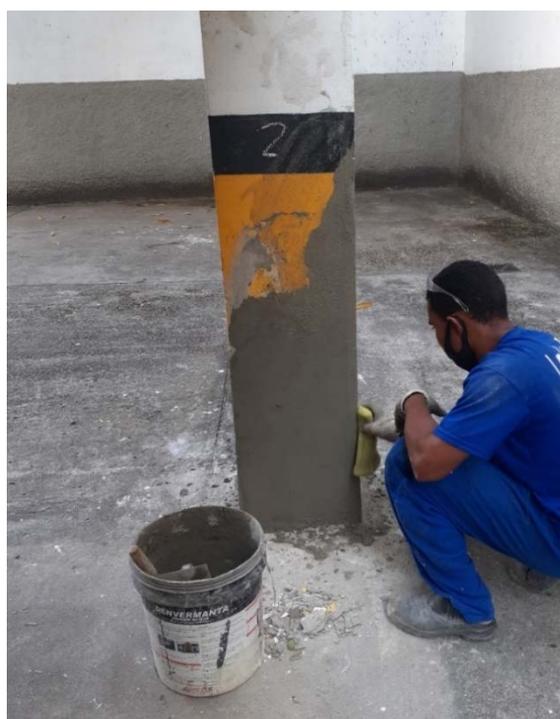
Figura 12 – Procedimento de aplicação de argamassa estrutural no pilar de canto:

Para a cura do concreto foi aguardado o prazo de 28 dias após a retira da fôrma e após foram reparadas pequenas falhas com a aplicação de argamassa estrutural (Fig. 12), do tipo tixotropica industrializada, monocomponente, composta por cimento Portland, fibras sintéticas, minerais, agregados e polímeros, com resistência à compressão de 40MPa.

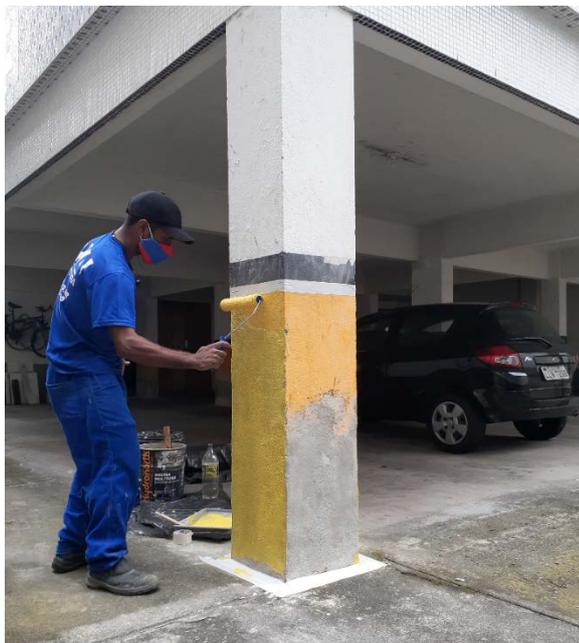
Figura 13 – Início da pintura do pilar de canto para acabamento:

Assim, após a cura da argamassa estrutural iniciou-se a fase final de recuperação dada pelo acabamento do pilar de canto. Portanto, a primeiro passo foi o processo de lixamento, para diminuir a rugosidade proveniente da argamassa e após foi realizada a pintura do pilar com tinta acrílica na cor amarelo e a pintura da faixa de sinalização, conforme observado na figura 13:

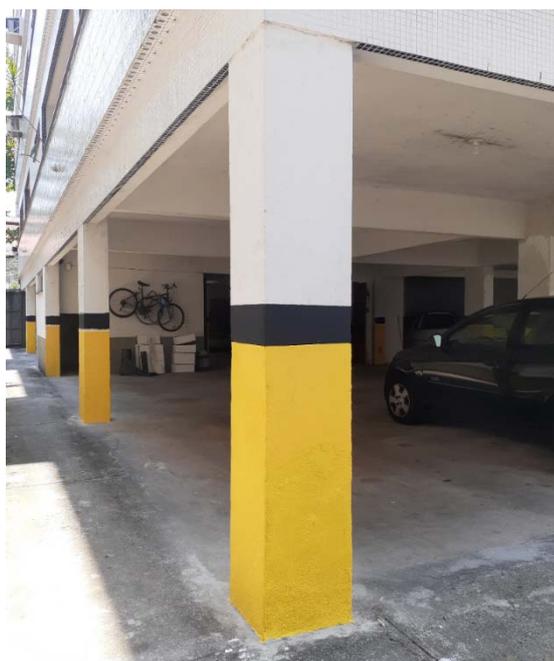
Figura 14 – Pilar de canto recuperado já com acabamento final:

Por fim, o pilar de canto encontra-se recuperado e com acabamento finalizado, conforme evidenciado na figura 14, assim, encerrando o trabalho de recuperação estrutural.
