MANIFESTAÇÕES PATOLÓGICAS NA CONSTRUÇÃO CIVIL: ESTUDO DE CASO

THE PATHOLOGICAL MANIFESTATION IN CIVIL CONSTRUCTION: CASE STUDY

CAVALCANTE, João Carlos da Silva¹
MARTINS, Fabiano Battemarco da Silva²

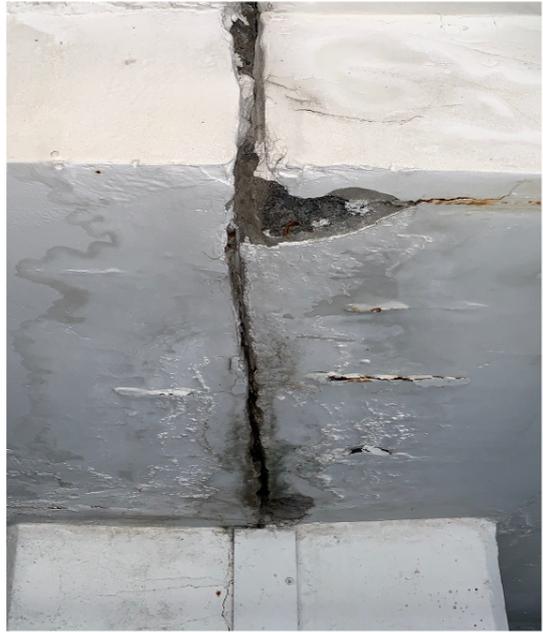
Característica da peça analisada:	Laje nervurada de concreto	Registro fotográfico
Manifestação patológica:	Corrosão de armadura	
Ensaio visual:		
Ocorrência em diversos elementos ao longo da estrutura.		
Evidência de deslocamento do concreto de revestimento.		
Processo de carbonatação do concreto e dano a armadura.		
Causas prováveis patologia:		
- Ausência de impermeabilização junta estrutural		
- Infiltração		
- Espesura de recobrimento de armadura inferior ao sugerido em norma		
- Falha de execução		
Medida corretiva proposta:		
Ensaio de verificação do comprometimento da armadura.		
Remoção do revestimento/material desprendido.		
Recomposição do material exposto (armadura) bem como concreto.

Para recuperar corretamente as áreas contaminadas por corrosão das armaduras, todo o concreto deteriorado deve ser retirado, até que se obtenha uma superfície do concreto, sã e íntegra, completamente exposta. Caso, após a limpeza da armadura, seja constatada uma redução de seção transversal da ordem de 15% a 25% da seção original da barra, é recomendável a execução do complemento de armadura. Essa nova armadura deverá ser convenientemente ancorada, seguindo rigorosamente as recomendações das normas estruturais (ABNT NBR 6118/2021).

Sempre é aconselhável a construção de uma ponte de aderência nos reparos de áreas com manifestação de corrosão das armaduras, pois garante uma completa aderência entre o reparo e o substrato de concreto. O ideal é a utilização de uma ponte de aderência cimentícia, respeitando as características de cada produto. Ao final, após a recomposição da peça, é essencial que seja realizada a sua cura, que pode ser química ou através de métodos convencionais.

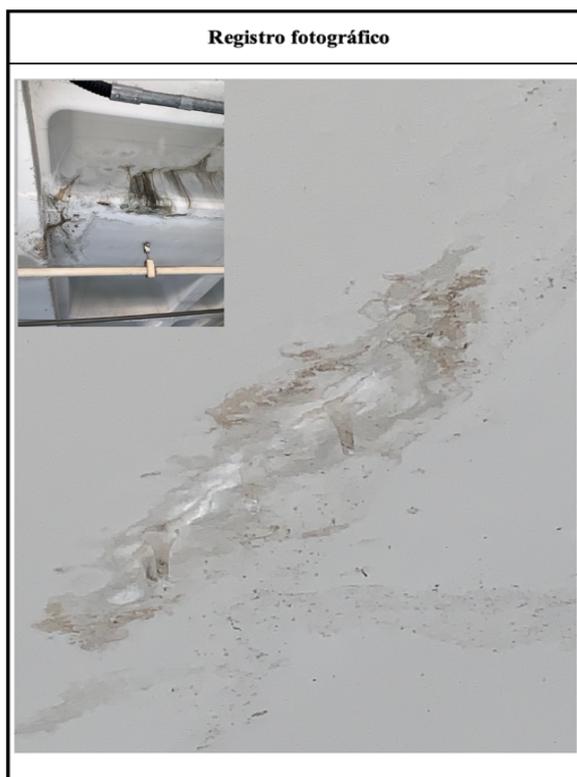
Característica da peça analisada:	Laje nervurada de concreto
Manifestação patológica:	Lixiviação do concreto
Ensaio visual:	
Ocorrência em diversos elementos ao logo da estrutura.	
Evidência de formação de estalactite por transporte de água.	
Processo de remoção hidroxido de cálcio.	
Causas prováveis patologia:	
- Ausência de impermeabilização presença de fluxo de água constante.	
- Infiltração	
- Adoção de cimento mais puro sem aditivo.	
- Falha de execução.	
Medida corretiva proposta:	
Ensaio de verificação do comprometimento da armadura.	
Remoção do revestimento/material desprendido.	
Recomposição do material exposto (amarmadura) bem como concreto.

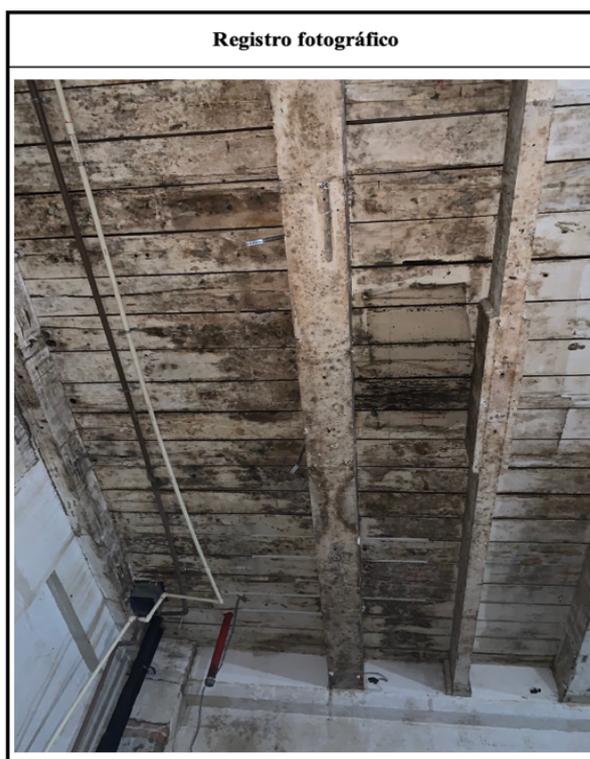
Característica da peça analisada:	Laje pre moldada - pre laje
Manifestação patológica:	Umidade
Ensaio visual:	
Ocorrência em machas na face inferior da laje.	
Evidência de formação de colonia de fungos e bolores.	
Desplacamento do revestimento superficial.	
Causas prováveis patologia:	
- Ausência de impermeabilização presença de fluxo de água constante.	
- Infiltração por acúmulo de água na laje.	
- Falha de execução pela ausência de sistema de dreno.	
Medida corretiva proposta:	
Ensaio de verificação do comprometimento da armadura.	
Remoção do revestimento/material desprendido.	
Recomposição do material exposto (amarmadura) bem como concreto.

Nas patologias evidenciadas onde ocorre infiltração, o sistema de impermeabilização tem a função de impedir a passagem indesejável de fluidos e principalmente da água e vapores, permitindo a funcionalidade e durabilidade da construção, além de proteger dos inúmeros problemas patológicos que poderão surgir com a infiltração e outros componentes agressivos da atmosfera (gases poluentes, chuva ácida, ozônio), que contribuem para a deterioração e degradação. A IBI (Instituto Brasileiro de Impermeabilização) apontam que a umidade corresponde por 85% dos problemas encontrados nas construções brasileiras. Causada pela infiltração de água, é um dos problemas mais frequentes nas edificações.
