DIAGNÓSTICO DE EDIFICAÇÃO / AUTOVISTORIA PREDIAL

PIMENTEL, Fabiano Carvalho¹

Resumo: O presente trabalho propõe um método sistemático de inspeção de edificações para obtenção do diagnóstico de seus componentes construtivos na Atividade de Auto Vistoria Predial, no âmbito do Estado do Rio de Janeiro, preconizada pela Lei Estadual nº 6400, de 05 de março de 2013. Este artigo também identifica os requisitos legais, as normas, as diretrizes e parâmetros técnicos relevantes na análise dos diversos elementos/partes constituintes de um edifício. Foi realizada uma revisão bibliográfica inicial, um relato da origem das leis de Autovistoria no Estado e no Município do Rio de Janeiro, seus pontos positivos e as oportunidades de melhoria. O trabalho informa, em linha objetiva, a condução/rotina a ser adotada pelos profissionais de engenharia no desenvolvimento de uma boa vistoria com base na documentação prévia e necessária a ser solicitada, e, propriamente, na metodologia aqui sugerida. Para melhor embasamento dos aspectos legais, técnicos e práticos, este projeto contém um estudo de caso, em que é verificada e relacionada a rotina empregada em uma Autovistoria Predial de um edifício comerc

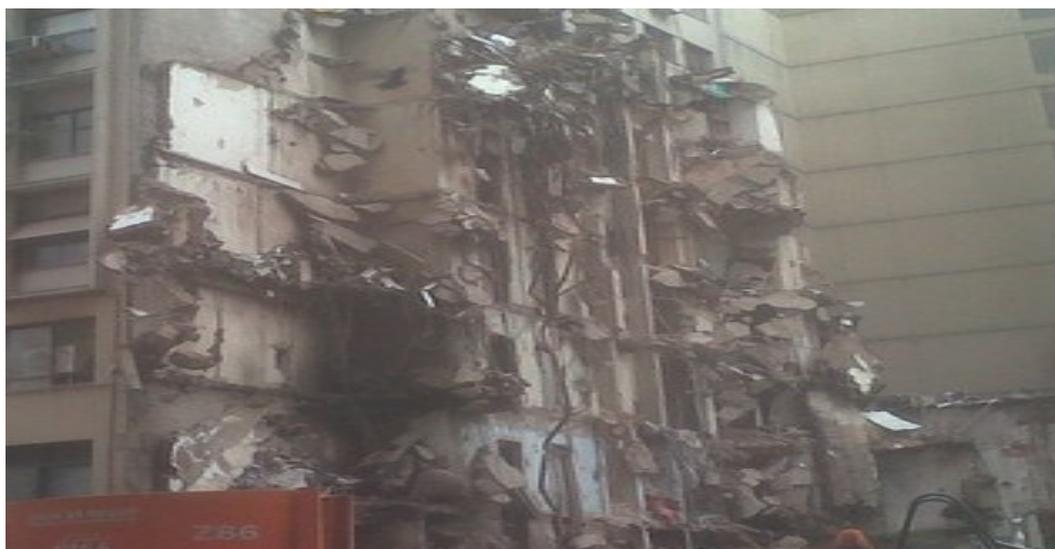
Figura 1 - Desabamento do Edifício Liberdade

Nos últimos anos, a ocorrência de acidentes vultosos em edificações no Município do Rio de Janeiro, obtiveram especial destaque nos meios de comunicação midiáticos: o desabamento do Edifício Liberdade, localizado na Av. Treze de Maio n°. 44, Centro/RJ, e a explosão de uma Loja-Térreo (Restaurante) do Edifício Riqueza, localizado na Praça Tiradentes n° 9, Centro/RJ, ocorridos, respectivamente em Jan/2012 e Out/2011. Tais desastres poderiam ser evitados caso as edificações viessem sendo, regularmente, objetos de diagnóstico/inspeção predial.
