# AVALIAÇÃO PATOLÓGICA DE ESTRUTURAS METÁLICAS INDUSTRIAIS

## PATHOLOGICAL ASSESSMENT OF INDUSTRIAL STEEL STRUCTURES

LIMA, João Guilherme Baía<sup>1</sup>  
PIMENTEL, Fabiano de Carvalho<sup>2</sup>

O estudo de caso concentra-se no Terminal Aquaviário de Barra do Riacho – TABR,

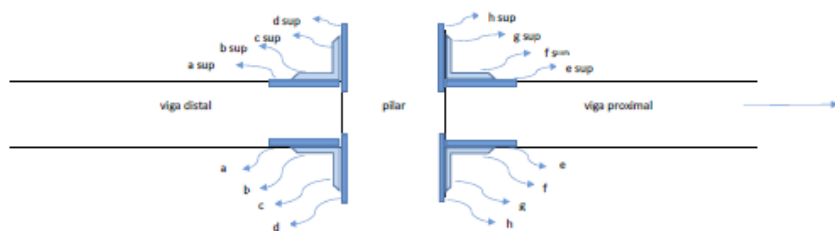
**Tabela 01**

A medição da espessura foi executada por amostragem em diversos pórticos do Pipe Rack. Os resultados foram sistematizados em tabelas, considerando a localização de cada ponto medido e a espessura correspondente, conforme indicado pelo equipamento de ultrassom. As posições dos pontos de medição foram codificadas alfabeticamente de "a" a "h" para os elementos inferiores, e de "aSUP" a "hSUP" para os pontos superiores.

Além disso, a análise tátil-visual dos elementos metálicos de ligação entre vigas e pilares mostrou que, apesar das espessuras aparentes das camadas esfoliadas nas superfícies das chapas, a perda de espessura desses elementos metálicos é pequena, aproximadamente 6,5%.

Os resultados do estudo de caso indicaram que, apesar da variabilidade nas perdas de espessura detectadas pelo ultrassom, não se faz necessária a implementação de reforço estrutural. A interrupção do processo corrosivo permite a aceitação das estruturas no estado atual, uma vez que as espessuras das chapas metálicas foram definidas considerando aspectos construtivos.

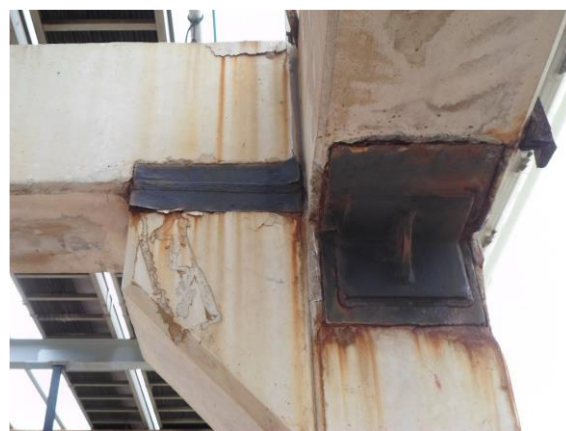
A foto 04 ilustra uma visão geral do Pipe Rack, enquanto a foto 05 detalha a ligação por engastamento. Estas imagens evidenciam a configuração estrutural mencionada.

*Foto 05 – Elementos de ligação*

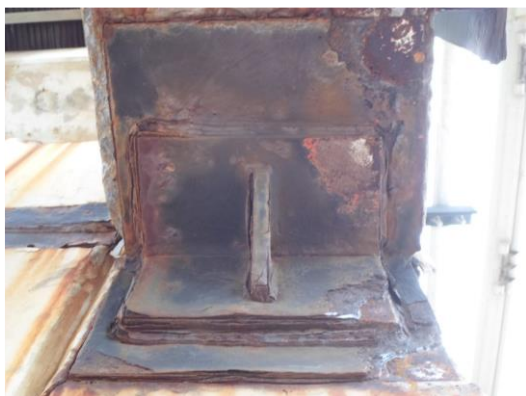
- a) Esfoliação nas superfícies das chapas metálicas (Foto 6);
- b) Esfoliação em algumas soldas (Foto 7);
- c) Fendilhamento do concreto na altura de embutimento das chapas, tanto nas vigas quanto nos pilares (Foto 8).

*Foto 06 – Esfoliação na chapa*

A análise revelou que a causa desse processo corrosivo intenso e precoce nos elementos metálicos de ligação da estrutura pré-moldada está relacionada a uma possível falha no sistema de pintura anti-corrosiva, seja na especificação ou na execução do mesmo. De acordo com a norma N-1550, para ambientes marítimos como a orla marítima onde o Pipe Rack está situado, os elementos metálicos estruturais devem ser protegidos de acordo com a Condição 2 - Ambiente de alta agressividade. Esta condição exige a aplicação de demãos específicas de tintas

epóxi, conforme normas N-2630 e N-2628, com 100 µm (tinta de fundo) de fosfato de zinco de alta espessura e 200 µm (tinta de acabamento) de tinta epóxi poliamida de alta espessura, respectivamente.

Contudo, a análise da documentação de qualidade de pintura revelou que os elementos de ligação da estrutura foram protegidos apenas com uma demão de tinta de fundo, como documentado no relatório de inspeção de pintura e tratamento de superfície, Figura 2.

- 3°. Complementação das soldas onde necessário, seguindo as especificações do projeto executivo e as normas técnicas pertinentes;
- 4°. Aplicação do sistema de pintura anti-corrosiva preconizado pela N-1550, Condição 2, em todos os elementos metálicos de ligação, nas chapas e nos vergalhões das vigas transversais;

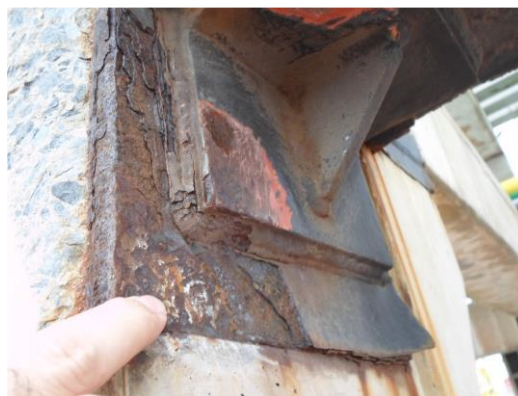
*Foto 07 – Esfoliação na solda*

A avaliação por ultrassom concentrou-se exclusivamente na medição da espessura das chapas afetadas pelo processo corrosivo, sem aprofundar-se na inspeção das soldas. Isso ocorreu porque a patologia identificada nessas juntas era superficial.

- ii. Em locais onde as soldas começaram a corroer, será essencial realizar uma preparação adequada da superfície e executar os complementos necessários.

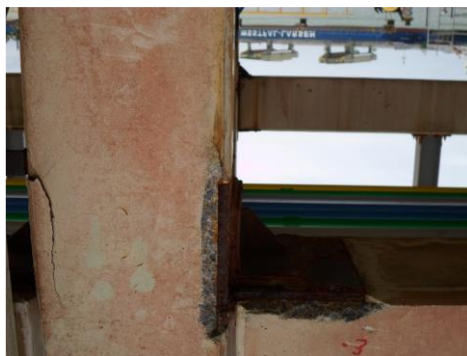
*Foto 08 – Fendilhamento no concreto*
