MANUTENÇÃO E CONSERVAÇÃO DA ESTRADA VICINAL DO ENTRE RIBEIROS

Resumo: As estradas vicinais são estradas que não possuem revestimento asfáltico, cuja superfície de rolamento é revestida com material natural. Elas são utilizadas na maioria das vezes para ligação da zona rural com os municípios. A parte inicial deste trabalho orientou ao estudo sobre a rodovia não pavimentada LMG-680, mais conhecida como Entre Ribeiros, situada em uma região que possui grande setor industrial nas proximidades do município de Paracatu-MG. A estrada conta com uma extensão de 56 km e é de responsabilidade do DEER - MG (Departamento de Edificações e Estradas de Rodagem de Minas Gerais). Com a finalidade de identificar as patologias e condições que a mesma se encontra, estudos foram feitos no local através da coleta de dados, para recomendar medidas necessárias para prevenção e recuperação da estrada vicinal. Através das análises, verificou-se que existe a ausência de sistemas de sinalizações e que os maiores problemas são encontrados durante o período de grandes chuvas. As sugestões para melhor conservação do trecho foram baseadas com o auxílio das pesquisas feitas no decorrer do trabalho.

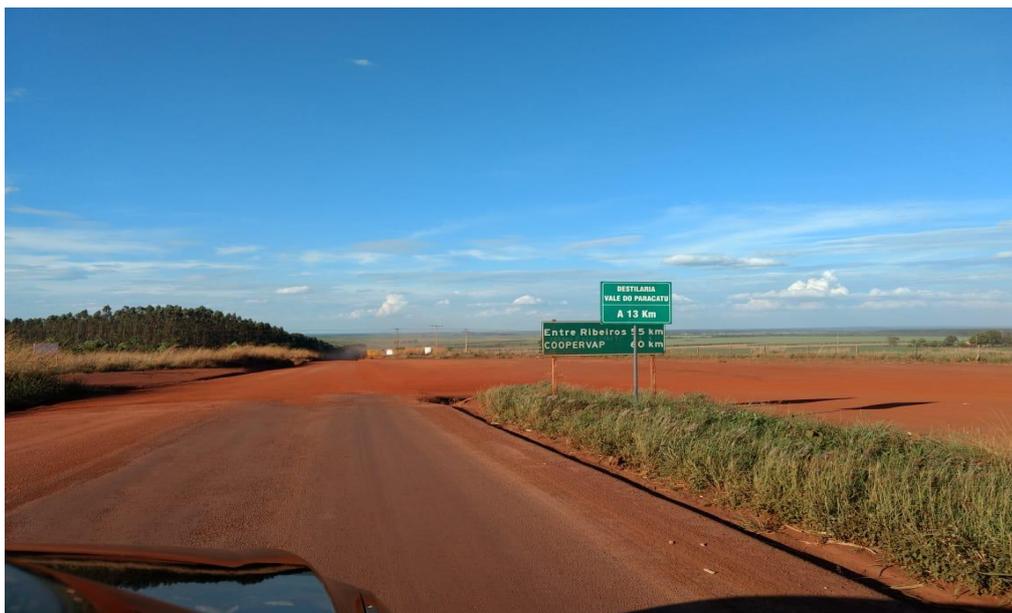
Figura 1 - Imagem da entrada da estrada.

A figura 1 acima mostra a entrada da estrada do Entre Ribeiro, podendo também ser identificado à rodovia de ligação LMG-690 que possui pavimento sendo interrompido já no início do trecho em estudo.

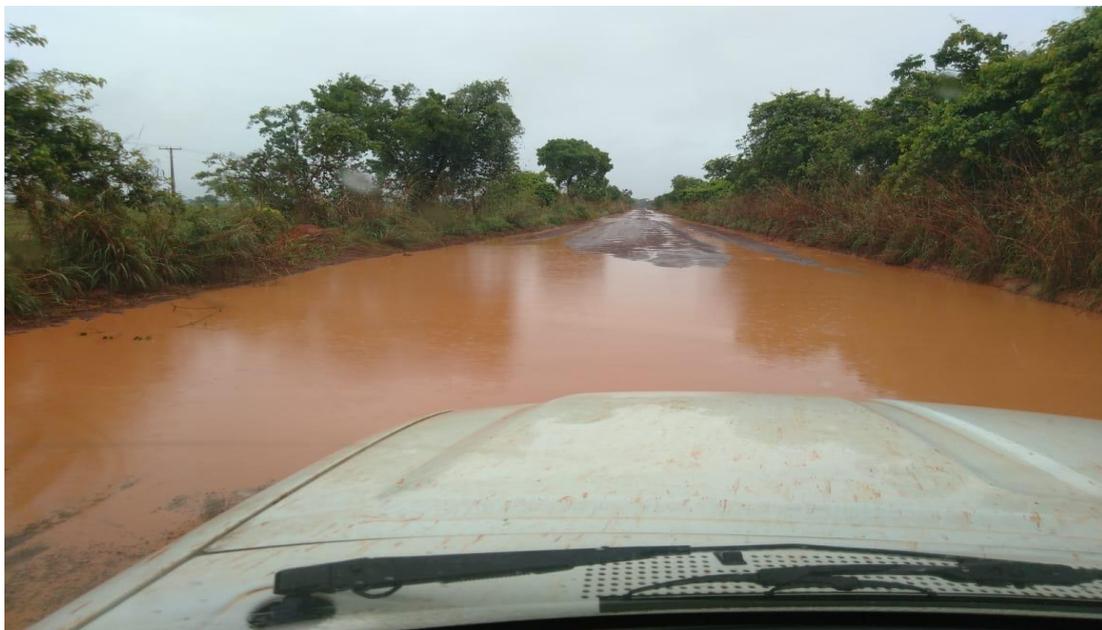
Segundo Santana (2006), A superfície de rolamento de uma estrada rural não pavimentada deve ser conformada, de tal modo que permita a drenagem eficiente das águas superficiais, que se precipitam sobre a plataforma para os dispositivos de captação e escoamento, como sarjetas, bigodes e valetas. Devido à falta destes dispositivos no trecho do Entre Ribeiros, ocorrem alagamentos nos períodos chuvosos como visto na figura 2. Com isso, os usuários encontram dificuldades durante o deslocamento pela estrada, podendo esta ser bloqueada e até mesmo impedida de ser trafegada, devido aos riscos causados pela chuva.

Figura 2 - Imagem da estrada no período chuvoso mostrando o alagamento.

Durante o desenvolvimento do estudo, observa-se que nem todas as características necessárias que fazem com que uma estrada seja considerada adequada estão presentes no trecho do Entre Ribeiros. Foi notado que em tempos secos, a estrada se encontra em boas condições de trafegabilidade, porém, em tempos de chuva, os usuários da região enfrentam dificuldades, como alagamentos, prejudicando principalmente o setor industrial da região. As medidas de recomendação para se evitar esse tipo de problema são: adequar à seção transversal com abaulamento da pista de modo a direcionar a água para as valetas, ou seja, para um local onde não afete as condições de rolamento; criação de dispositivos de drenagem lateral adequados, como valetas, mantendo sempre a sua manutenção periódica para evitar acúmulos de vegetação e entulhos;

Após a identificação das patologias e dificuldades que os usuários enfrentam, podem-se recomendar métodos e medidas para solucionar os transtornos que são encontrados no trecho, como criar conservação e manutenção periódicas que são feitas em determinados intervalos de tempo, incluindo a correção da seção transversal do rolamento, criação e manutenção de dispositivos de drenagem para escoamento da água e inclusão do sistema de sinalização adequado para o tipo de rodovia não pavimentada.
