# CORROSÃO EM ESTRUTURAS DE CONCRETO ARMADO

## *CORROSION IN REINFORCED CONCRETE STRUCTURES*

FERNANDES, Andréa Sousa da Cunha<sup>1</sup>  
NÓBREGA, Marcelo de Jesus Rodrigues da<sup>2</sup>

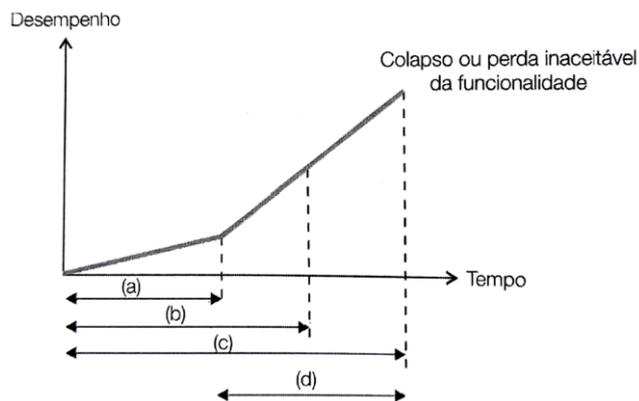
Segundo HELENE (1993 *apud* Ribeiro *et al.*, 2014), a partir de estudos anteriores, foi proposto uma classificação dos tipos de vida útil de uma estrutura de concreto armado apresentando corrosão nas armaduras, conforme ilustrado na Figura 1.

Figura 1 – Vida útil das estruturas de concreto armado por corrosão em armaduras

- (a) Vida útil de projeto: Período de tempo que vai até a despasseivação da armadura, normalmente denominado de período de iniciação;
- (b) Vida útil de serviço: Período de tempo que vai até o momento em que aparecem manchas na superfície do concreto, ou ocorrem fissuras no concreto de cobrimento, ou ainda quando há o destacamento do concreto de cobrimento;
- (c) Vida útil última ou total: Período de tempo que vai até a ruptura ou colapso parcial ou total da estrutura. Corresponde ao período de tempo no qual há uma redução significativa da seção resistente da armadura ou uma perda importante da aderência armadura / concreto, podendo acarretar o colapso parcial ou total da estrutura;
- (d) Vida útil residual: Corresponde ao período de tempo em que a estrutura ainda será capaz de desempenhar suas funções, contado, nesse caso, a partir de uma data qualquer, correspondente a uma vistoria.

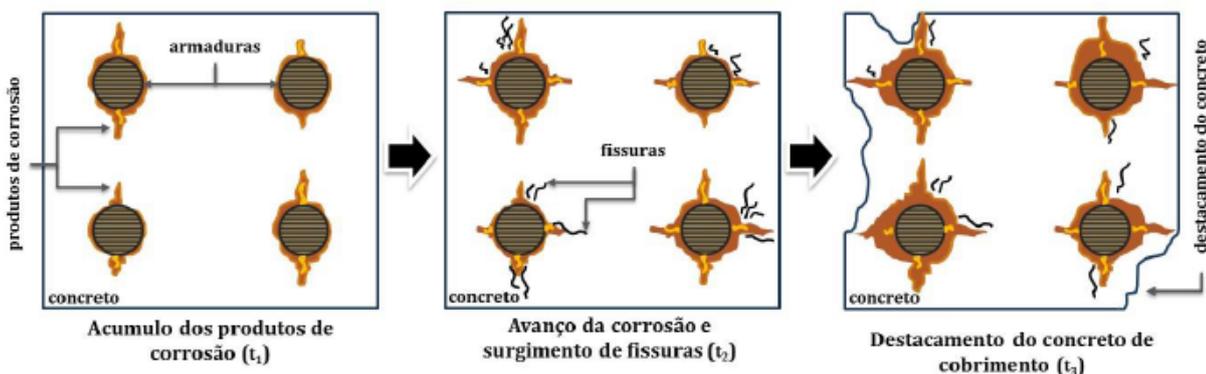
O fenômeno de propagação da corrosão é determinado pela taxa de corrosão e a capacidade da cobertura do concreto em suportar tensões internas. O óxido férrico não hidratado possui volume 2 vezes maior que a seção do aço. Já, para o óxido férrico ao hidratar-se, ocorre expansão ainda maior, acarretando no aumento de volume da interface aço-concreto de 6 a 10 vezes. Essa expansão ocasiona fissuração do concreto de cobertura, facilitando a ação de degradação por agentes externos, conforme ilustrado na Figura 2 (FELIX *et al.*, 2018).

Figura 2 – Danos causados no concreto na fase de progressão da corrosão

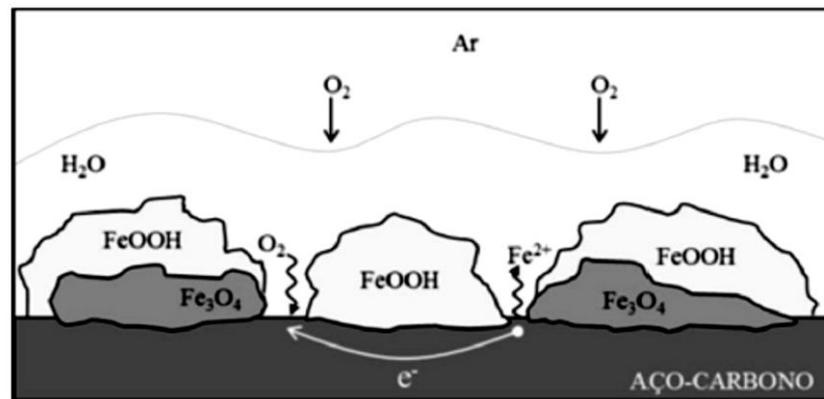
Na Figura 3 é apresentado o processo de corrosão atmosférica.

Figura 3 – Representação esquemática do processo de corrosão atmosférica do aço-carbono

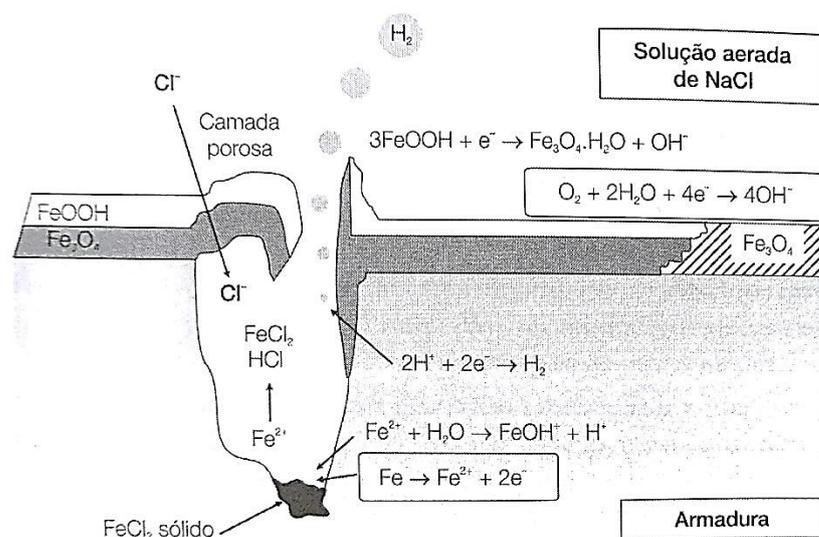
A corrosão ocasionada por sais à base de cloreto é uma das principais causas das corrosão em armaduras, uma vez que o íon cloreto age tanto na fase de iniciação como na fase de propagação do processo corrosivo. Esse ataque de forma pontual ao filme passivador é denominado de corrosão por pite ou puntiforme, representado pela Figura 4 (RIBEIRO *et al.*, 2014).

Figura 4 – Representação esquemática da corrosão por pite por íons cloretos

Segundo Helene (1999 *apud* RIBEIRO *et al.*, 2014), mesmo após o rompimento da camada passivadora, os íons cloreto ainda atuam no processo sob a forma de catalisadores da corrosão. O processo é exemplificado nas Equações 3 e 4.

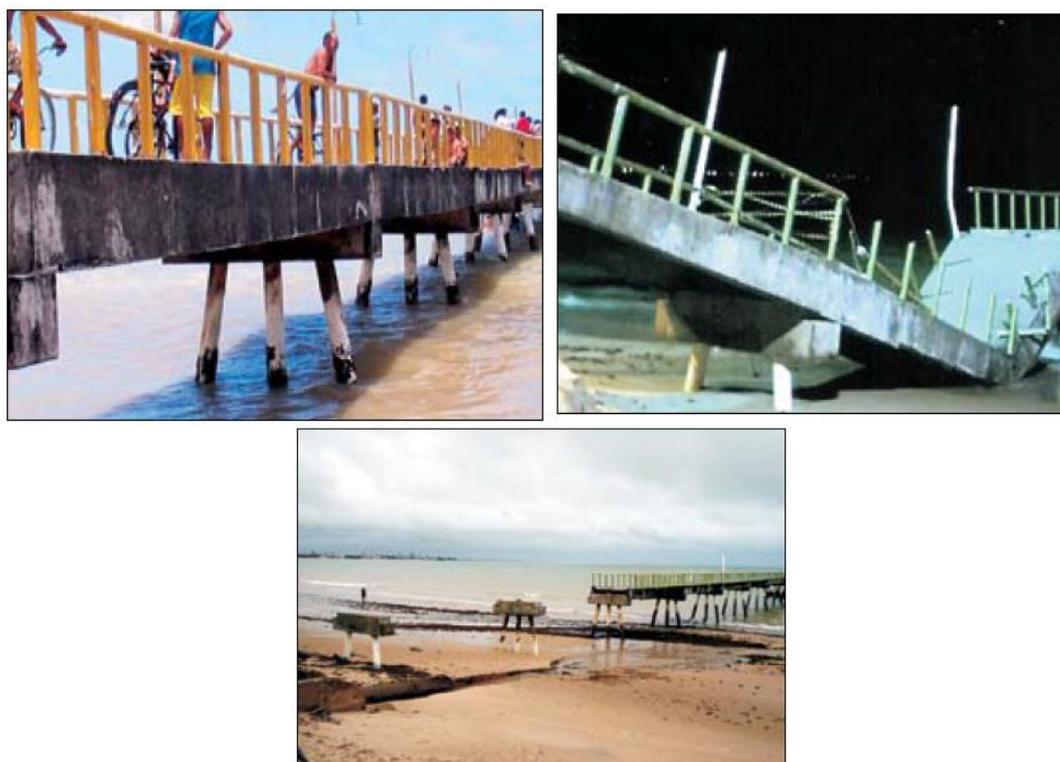
O pier de atracação de Tambaú é uma estrutura construída a beira mar no ano 1994, com a finalidade de atracação das embarcações e passeio público, localizado na Praia de Tambaú, João Pessoa – PE (Figura 6). Este pier possui 3,0 metros de largura, que adentra o mar com extensão de 100 metros. Após 14 anos de sua construção, os 2 primeiros vãos ruíram-se. (CAVALCANTI & CAVALCANTI, 2010).

Figura 6 – Vista do pier de Tambaú

Segundo o laudo de inspeção, foi constatado que o cimento utilizado não era o recomendado para o ambiente com alta agressividade. Ao longo de toda a superestrutura observou-se muitos pontos de corrosão, o que inviabilizou sua recuperação e a recomendação da inspeção técnica foi a reconstrução da estrutura.

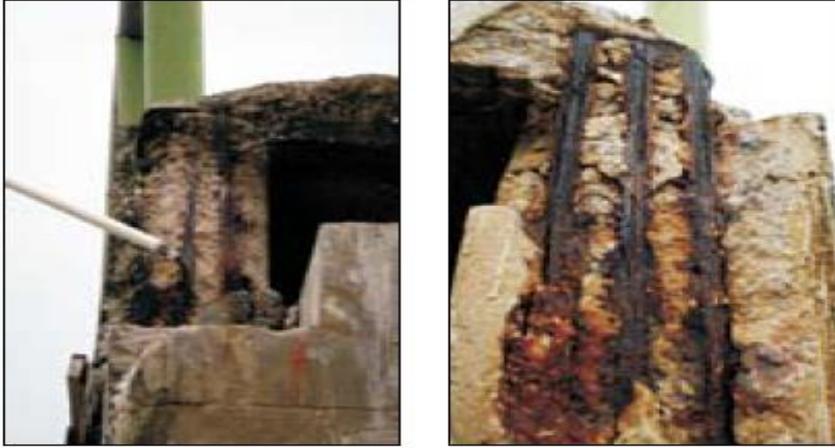
Ainda segundo Cavalcanti & Cavalcanti (2010) em inspeção técnica realizada no pier de Tambaú foi observado alto grau de degradação da estrutura armada, em que as barra de aço não mais apresentavam a seção de origem, e que se desmanchavam a um simples toque, além de se observar manchas no concreto características de corrosão por íons cloreto, conforme apresentado na Figura 7.

Figura 7 – Perda de seção da armadura e manchas no concreto por corrosão de íons cloreto.

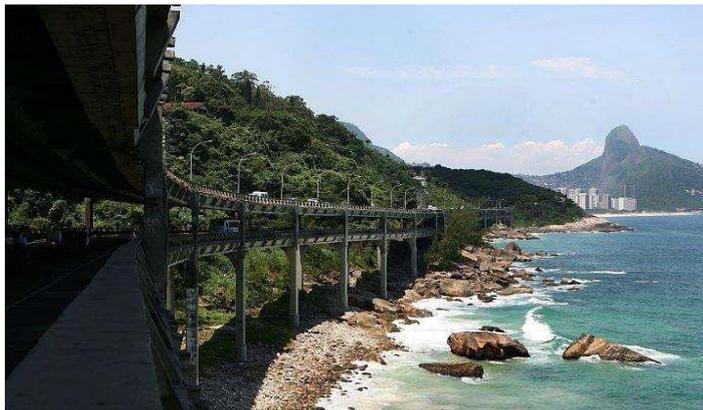
O elevado do Joá é uma importante via que liga a Zona Sul a Barra da Tijuca, no Rio de Janeiro - RJ. O acesso ao bairro foi completamente transformado com a construção do Elevado das Bandeiras, mais conhecido como Elevado do Joá, iniciada em 1968, com a liberação parcial ao tráfego ocorrendo em meados de 1971. Esta estrutura é constituída por duas pistas sobrepostas de 10 metros de largura cada, 256 vigas, com 64 vãos num comprimento total de 1.100 metros, que acompanham as curvas do mar, conforme ilustrado na Figura 8 (SANTOS, 2017).

Figura 8 - Elevado do Joá em pistas sobrepostas

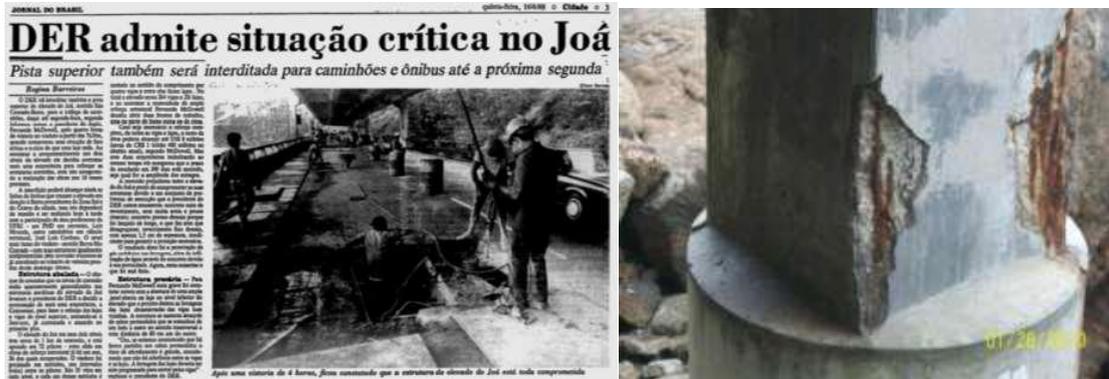
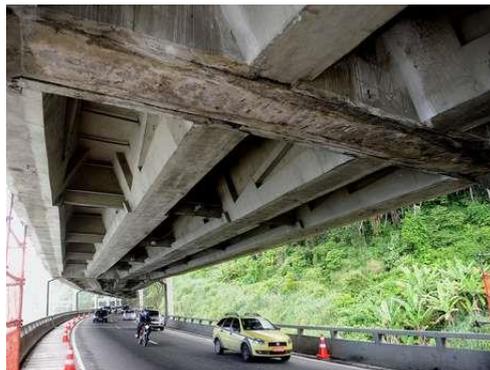
Na década de 80, a degradação gerada pela oxidação das armaduras e cordoalhas de protensão já estava muito avançada, foi então iniciado um período com diversas obras de recuperação da estrutura do elevado, sendo interditadas ambas as pistas do elevado para veículos

pesados como ônibus e caminhões (Figuras 9 e 10). Por ser uma região muito propensa a corrosão por íons cloreto, constantemente são necessárias intervenções para recuperação estrutural.

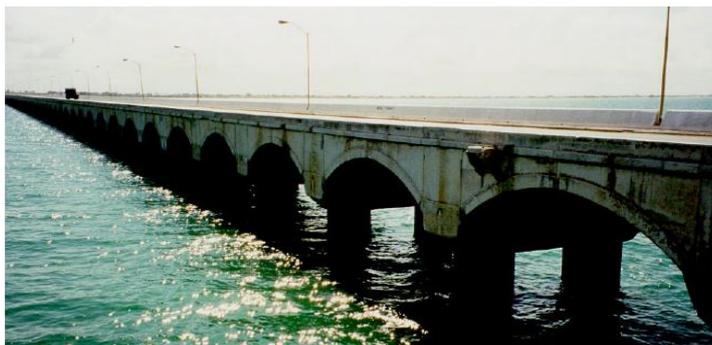
O primeiro aço inox utilizado na armadura de estruturas de concreto foi o austenítico, como exemplo o Píer Progreso (Figura 10), uma construção na cidade portuária de Progreso, em Yucatán, no México, com comprimento de 6,5 km e foi a primeira estrutura de concreto no mundo construída com reforço de aço inoxidável austenítico, o que torna possível a estrutura resistir a ambientes marinhos e mesmo após 70 anos de sua construção não apresentava sinais de corrosão (ARAÚJO, MOREIRA & PANOSSIAN, 2014; ARMINOX, 1999).

Figura 10 – Vista Píer Progreso

Mais recentemente o aço inox austenítico foi substituído pelo aço duplex, por possuir maior resistência à corrosão sob tensão, por pites e em frestas (ARAUJO, MOREIRA & PANOSSIAN, 2014).

Devido aos problemas de corrosão, na área de construção civil, o aço carbono vem sendo substituído pelo aço inoxidável. Algumas iniciativas como a do Pier Progreso em Yucatán, no México, utilizaram aço inoxidável austenítico na armadura de estruturas de concreto (item 2.4.3).
