ESTABILIZAÇÃO DE TALUDES ATRAVÉS DA UTILIZAÇÃO DE MUROS DE ARRIMO

STABILIZATION OF SLOPES THROUGH THE USE OF GABON WALLS

Resumo: O presente artigo, intitulado “Estabilização de Taludes através da utilização de Muros de Arrimo”, aborda os tipos de muros como meio para tornar mais estável os taludes, tendo em vista que esses se apresentam como um recurso construtivo bastante versátil e podem ser vistos com frequência no território brasileiro. Os Taludes são áreas geralmente acentuadas, cuja superfície delimita um maciço terroso ou rochoso. Cada vez mais há necessidade do entendimento dos processos de estabilização e suas formas de contenção, haja vista as desastrosas consequências que os deslizamentos acarretam, estado eles ligados ao aumento da precipitação causado pelas drásticas mudanças de clima, desflorestamentos e aumento da urbanização, principalmente nas áreas sujeitas aos deslizamentos e por isso é comum assistirmos a casos de ocorrências de movimentos de terra. Este estudo tem como objetivo analisar e demonstrar o que é, como funcionam, quais os tipos, e as vantagens e desvantagens da utilização de Muros de Arrimo para contenção de taludes, considerando suas característic

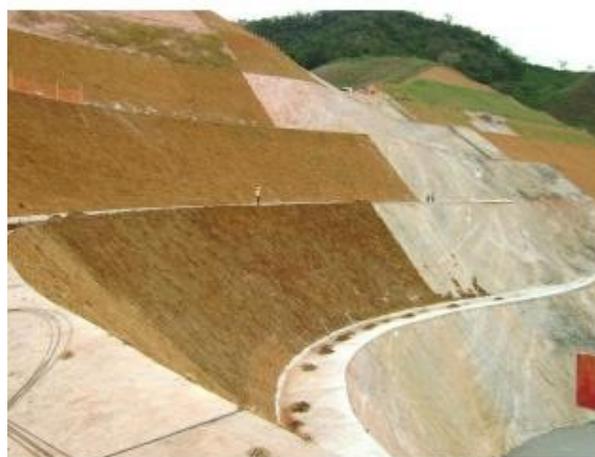
Figura 1 - Estabilidade de taludes

Porém, segundo Marangon (2010), é viável buscar soluções mais simples em obras de estabilização, pois elas são as mais adequadas, na maioria das vezes. Logo, as obras de alto custo só se justificam quando o processo de estabilização não pode ser mais controlado pelas obras mais simples. Entretanto, antes da escolha do método a ser adotado para a contenção, deve-se realizar um estudo de análise da estabilidade das causas que podem levar os taludes a escorregar. Vale ressaltar, sobretudo, que as mesmas são causas complexas, pois envolvem uma infinidade de fatores que se associam e entrelaçam, e, portanto, esse estudo levará em consideração como critério as soluções. A figura 1 apresenta modelo de estabilidade de taludes.

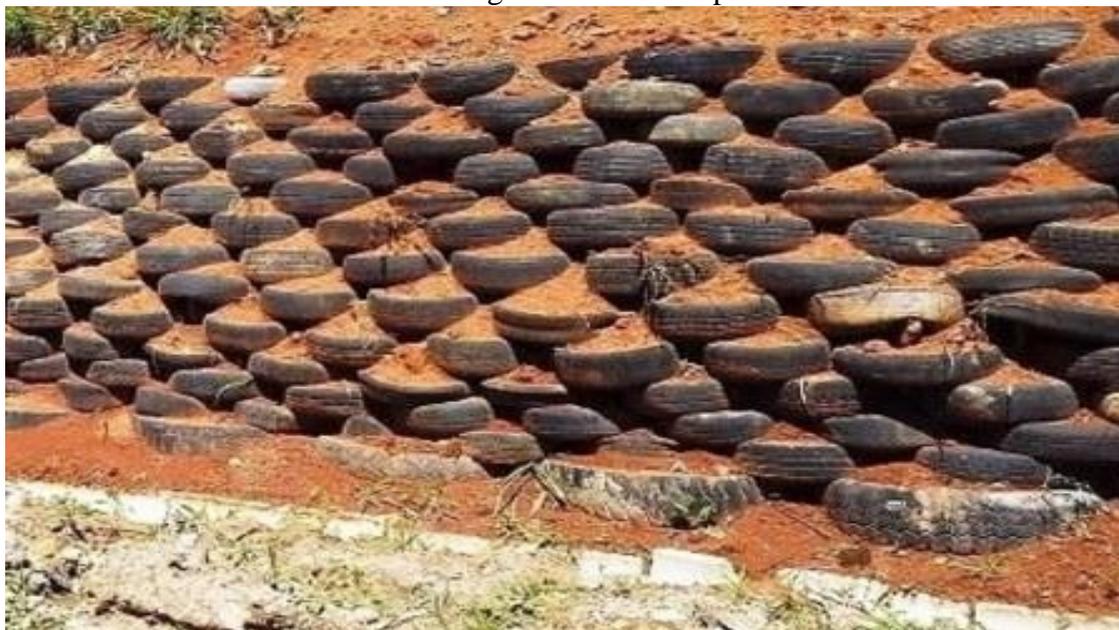
Figura 2 - Muro de pneus

As estruturas que utilizam solo e pneus são estruturas recentes, que visam o reaproveitamento dos pneus descartados. A estrutura é lançada em camadas horizontais de pneus, os quais são amarrados por corda (de polipropileno com 6 mm de diâmetro) ou arame, e preenchidos por solo compactado. Os muros de solo-pneus apresentam baixo custo e elevada resistência mecânica do material (NOGUEIRA, 2016).

Como revestimento externo, o muro de pneus (Figura 2) pode receber concreto projetado sobre tela metálica, impedindo a erosão do material de preenchimento dos pneus, vandalismo ou incêndios.

- O muro de solo-pneus pode ser adotado para contenção de terrenos que sirvam de suporte a obras civis pouco deformáveis, isto é, estruturas de fundações ou ferrovias.

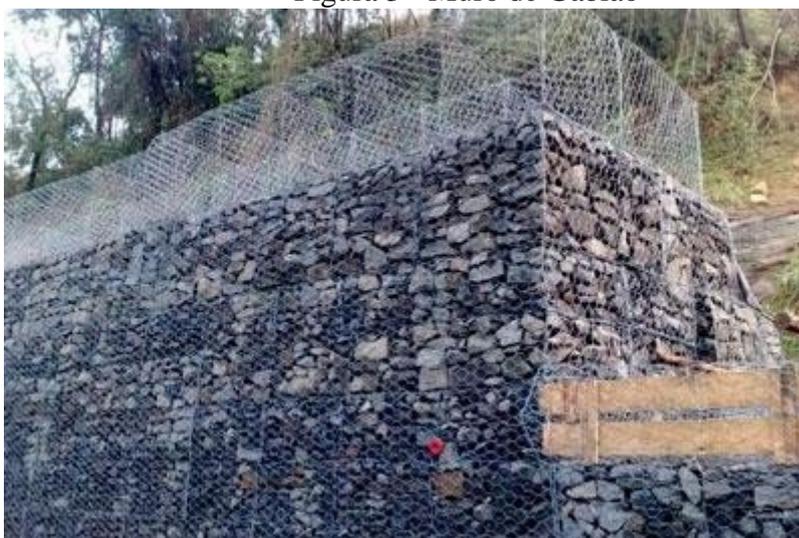
Figura 3 - Muro de Gabião

São contenções feitas de gaiolas metálicas preenchidas com pedras e formada com fios de aço galvanizado em malha hexagonal com dupla torção. Quando os muros são de grande altura, gabhões mais baixos (altura = 0,5m), que apresentam maior rigidez e resistência, precisam ser colocados nas camadas inferiores, onde as tensões de compressão

são mais expressivas. A rede metálica que compõe os gabiões (Figura 3) é de resistência mecânica elevada. Se houver a ruptura de um dos arames, a dupla torção dos elementos continua a forma e a flexibilidade da malha, absorvendo as deformações excessivas. Esta proteção funciona contra a ação das intempéries e de águas e solos desfavoráveis (PATRICIO, 2013).

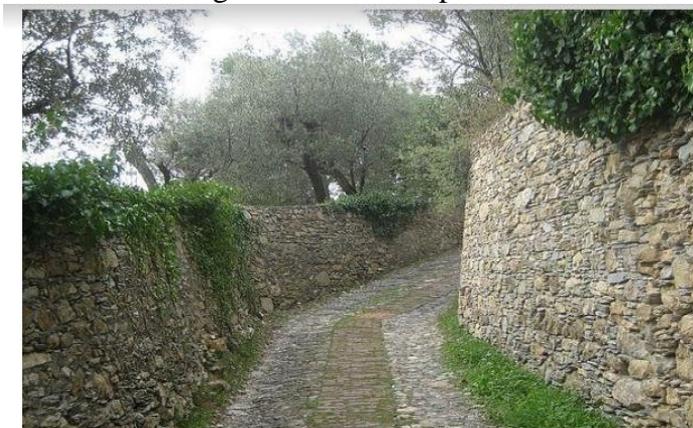
Figura 4 - Muro de pedras

É o mais antigo muro de arrimo utilizado, sendo considerado o tipo mais simples de contenção de arrimo, pois o mesmo é de fácil construção e de baixo custo. Os muros de pedras (Figura 4) arrumadas manualmente possui também grande competência na drenagem. (GÓES, 2016).

- O muro de pedra sem argamassa pode ser adotado para contenção de taludes com alturas de até 2m. Portanto, em altura superior a 3m, deve-se empregar argamassa de cimento e areia para preencher os vazios dos blocos de pedras.

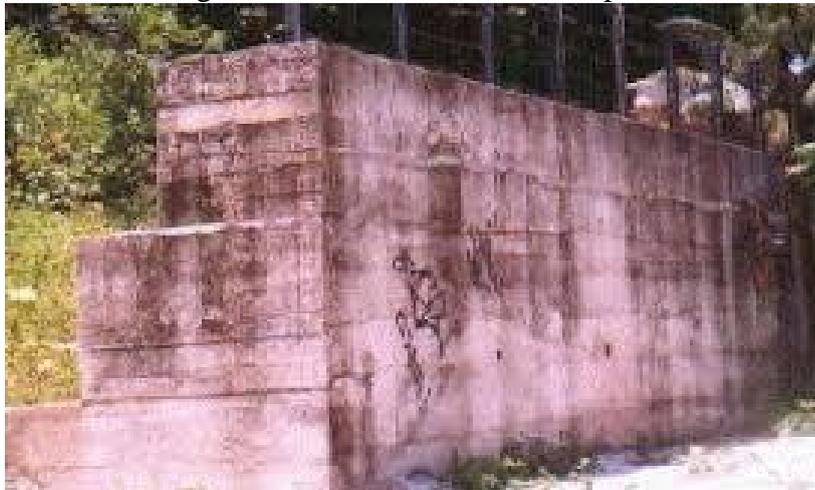
Figura 5 - Muro de concreto ciclóptico

O muro de concreto ciclóptico, visualizado na figura 5, é uma estrutura composta de concreto e agregados de grandes dimensões. A sua execução é simples, em forma com concreto e blocos de pedregulho de dimensões variadas. Pode ser aplicado em contenção de taludes superiores a 3 metros, e possui uma facilidade de construção e baixo custo de execução. Esse processo suprime a capacidade drenagem do muro, sendo necessária a instalação de um sistema drenante no tardo (lado em contato com o solo) para suavizar a pressão da estrutura construção (GÓES, 2016).

- O muro de concreto ciclópico deve ser adotado em altura entre 4m e 5m. Deve-se

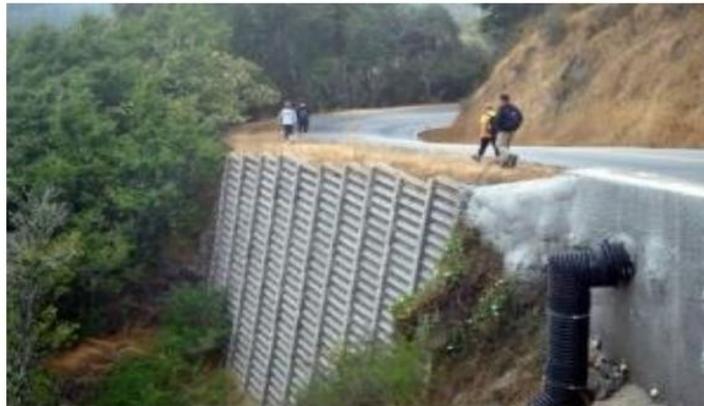
Figura 6 - Muro em fogueira

São estruturas formadas por elementos pré-moldados de concreto armado, madeira ou aço, que são montados no local, em forma de “fogueiras” sobrepostas e interligadas longitudinalmente, cujo espaço interno é preenchido com brita ou terra. São estruturas capazes de se acomodarem a recalques das fundações e funcionam como muros de gravidade (Figura 6). É uma estrutura de contenção de baixo custo e geralmente utilizadas em obras de rodoviárias (LUVIZÃO, 2010).

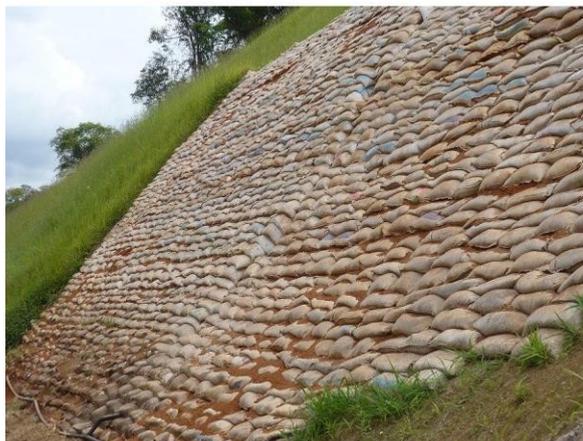
Figura 7 - Muro de sacos de solo cimento

Segundo Góes (2016), os muros de sacos de solo cimento (Figura 7) são aplicados para a proteção superficial de taludes e de margens de cursos d'água, principalmente em obras emergenciais localizadas em áreas urbanas. Tendo como características a rapidez de execução, grande flexibilidade e baixo custo.

Porém, deve-se ter uma seleção criteriosa do solo a ser utilizado na mistura de cimento e do solo, que cria um material de melhores características, com maior resistência ao cisalhamento.

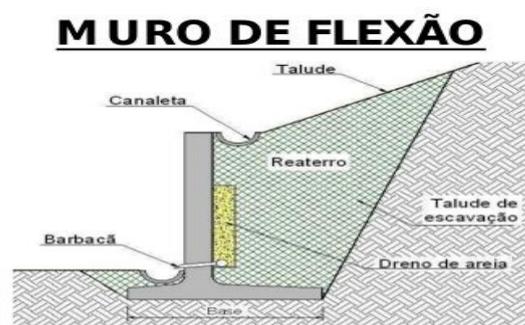
Figura 8 - Muro de flexão

Segundo Nogueira (2016), os muros de flexão (Figura 8) diferem dos demais pelas armaduras instaladas no seu interior serem as responsáveis por resistem ao empuxo horizontal de terra. Assim, o muro trabalha a flexão. Geralmente com seção transversal em forma de “L”, os muros de flexão tem altura de 5 m a 7 m e base com largura aproximada

de 60% da sua respectiva altura.

Em geral, são construídos em concreto armado, tornando-se anti-econômicos para alturas acima de 5 a 7m. A laje de base em geral apresenta largura entre 50 e 70% da altura do muro. A face trabalha à flexão e se necessário pode empregar vigas de enrijecimento, no caso alturas maiores. (GERCOVICH, 2010).

Porém, quando a fundação do muro de flexão apresentar como material competente rocha sã ou alterada, pode-se ser ancorar a base com tirantes ou chumbadores (rocha), para melhorar sua condição de estabilidade (NOGUEIRA, 2016).

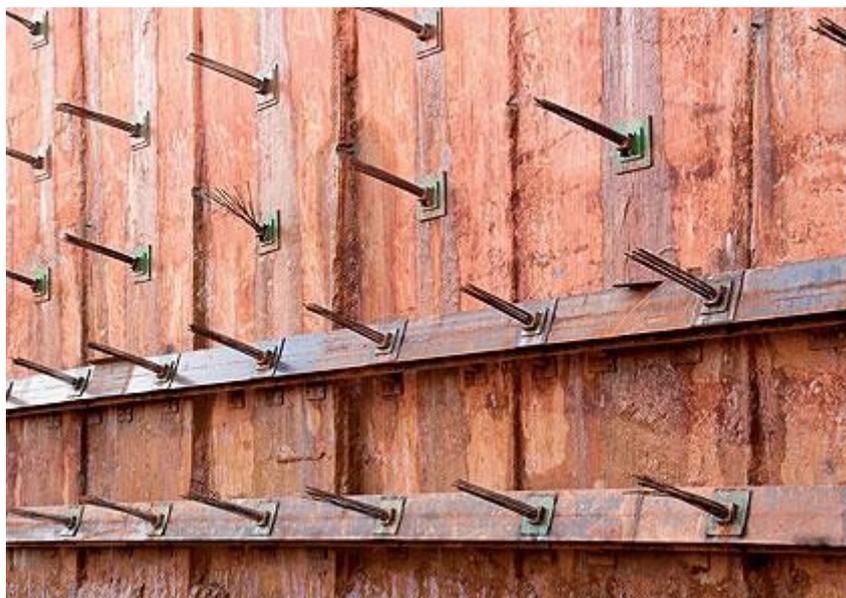
Figura 9 - Muro a flexão atirantado

Segundo Corsini (2011), as cortinas atirantadas (Figuras 9) são compostas de concreto armado que recebem a tração de tirantes para contenção de terrenos. “O tirante, basicamente, é um elemento metálico que é introduzido no solo para transferir carga de dentro de um maciço para uma parede ou outra estrutura de contenção”, descreve Carlos Peão, engenheiro civil e superintendente comercial da Geosonda, empresa de serviços de engenharia. A porção do tirante imersa no solo tem a sua extremidade ancorada, enquanto a extremidade externa transfere a carga do sistema para a estrutura de concreto armado. Trata-se de uma obra de elevado custo, sendo necessária inspeção periódica para verificar as condições dos tirantes, se contém corrosão nas cabeças dos tirantes, se há trincas, infiltrações e, principalmente, se os tirantes estão perdendo a protensões.

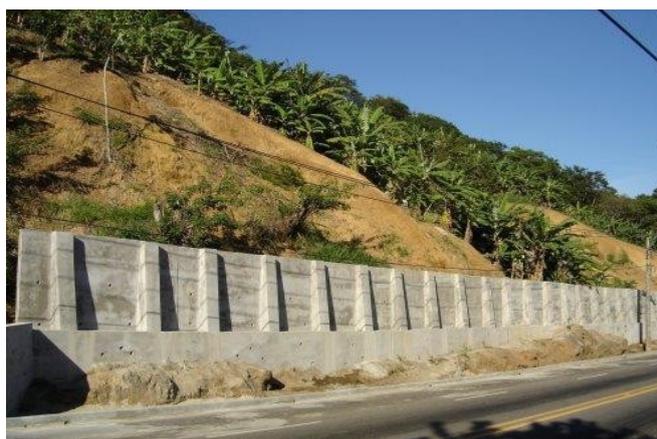
Figura 10 - Muro com Contraforte

São geralmente utilizados para grandes alturas e sua estrutura parece com o muro de concreto (Figura 10), mas ele contém elementos conhecidos como contrafortes, que agem como paredes de concreto localizadas a frente do muro, gerando maior rigidez e elevando a resistência a tombamentos (ROCHA, 2016).

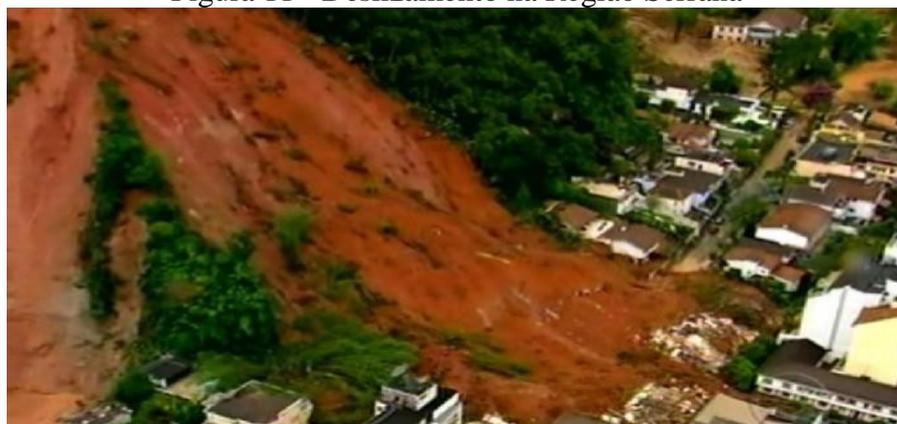
Figura 11 - Deslizamento na Região Serrana

Logo, é comum, em época de chuvas, ocorrem deslizamentos ou escorregamentos de taludes e encostas, principalmente em zonas urbanizadas, nas quais as ocorrências são mais graves. Na Região Serrana, em 2011, ocorreu a maior tragédia no Brasil (Figura 11), um grande desastre natural da história do país, havendo o deslizamento de grande proporção de solo, que matou cerca de 918 pessoas (G1, 2011).

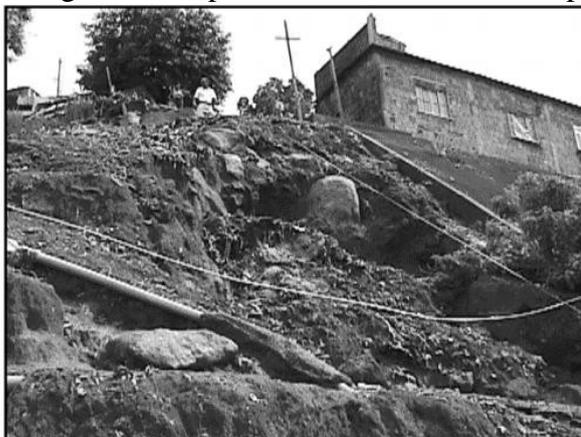
Figura 13 - Escorregamento superficial de solo e lixo Complexo do Alemão

Na Comunidade no bairro do Complexo do Alemão, em dezembro de 2001, houve um escorregamento superficial de solo e lixo (Figura 13), que promoveu a destruição de

casas e obstruiu passagens. Cabe mencionar, ainda, que o acidente provocou a morte de 4 pessoas (ORSI, 2016).

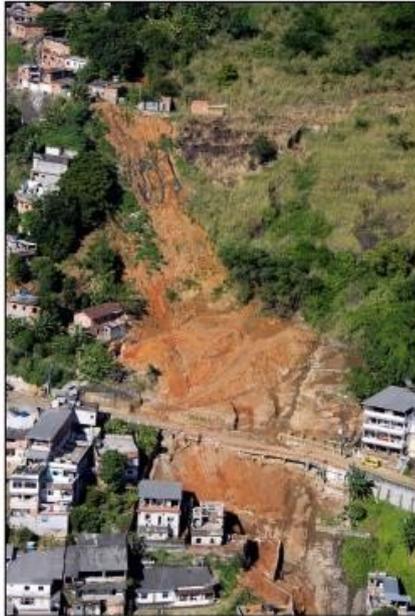
Figura 15 - Escorregamento de solo residual e lixo Morro dos Prazeres

Em abril de 2010, na Comunidade do Morro dos Prazeres, no bairro de Santa Teresa, houve escorregamento de solo residual e lixo (Figura 15), que deixou 30 vítimas fatais, proporcionou a destruição de residências e obstruiu a passagem na comunidade (ORSI, 2016).

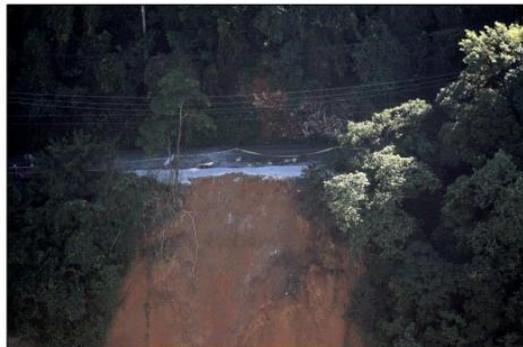
Figura 16 - Escorregamento de Solo em Talude de Corte

No bairro de Santa Teresa, no ano de 2010, houve escorregamento de solo em talude de corte (Figura 16), o qual provocou a destruição parcial de 3 (três) moradias e a destruição total do acesso junto à crista do talude (ORSI, 2016).

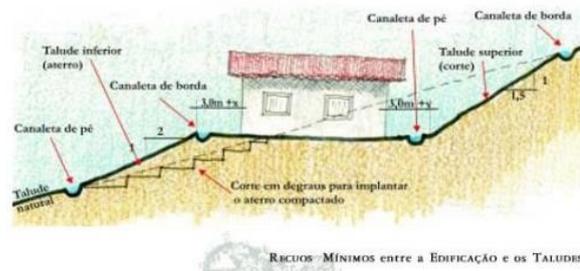
Figura 17 - Relações de moradia com os taludes de corte e aterro

Além dos muros de arrimo, outras técnicas podem ser empregadas nas intervenções para estabilização de encostas, até mesmo obras sem estruturas de contenção. A figura 17 ilustra relações de moradia com os taludes de corte e aterro.

Embora cada situação exija análise técnica para definir o projeto de intervenção, de um modo geral os seguintes limites devem ser observados:

declividade máxima do talude de corte - (1:1,5)

declividade máxima do aterro - (1:2)

distância mínima entre a casa e o talude superior - 3m

distância mínima entre a fossa e a borda do talude inferior - 5m

distância mínima da moradia para a borda do talude inferior - 3m

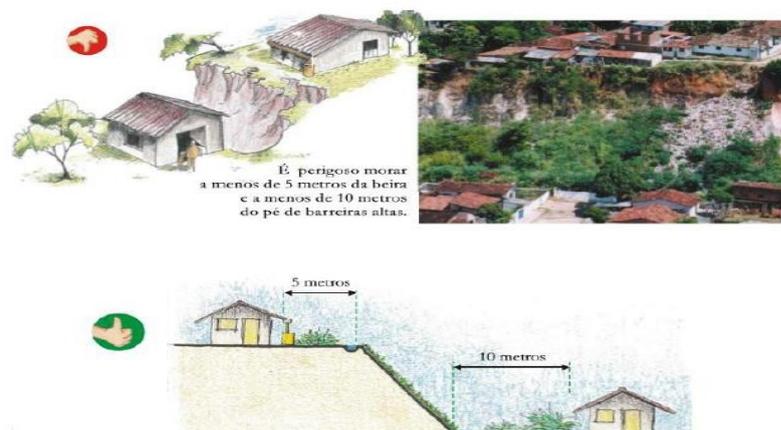
Figura 18 - Medidas mínimas entre encostas

Logo, devem-se prevenir construções de moradias próximas a taludes, pois segundo a Defesa Civil do ES, em casos muito altos ou íngremes, acima de 15m, a distância mínima entre a casa e a borda do talude deve ser de 5m, e a distância do talude para casa de 10m, conforme mostra o esquema na figura 18.
