## SUBSTITUIÇÃO DE AMÁLGAMA POR RESINA COMPOSTA: RELATO DE CASO

### REPLACING AMALGAM WITH COMPOSITE RESIN: CASE REPORT

## **2 DESCRIÇÃO DO CASO**

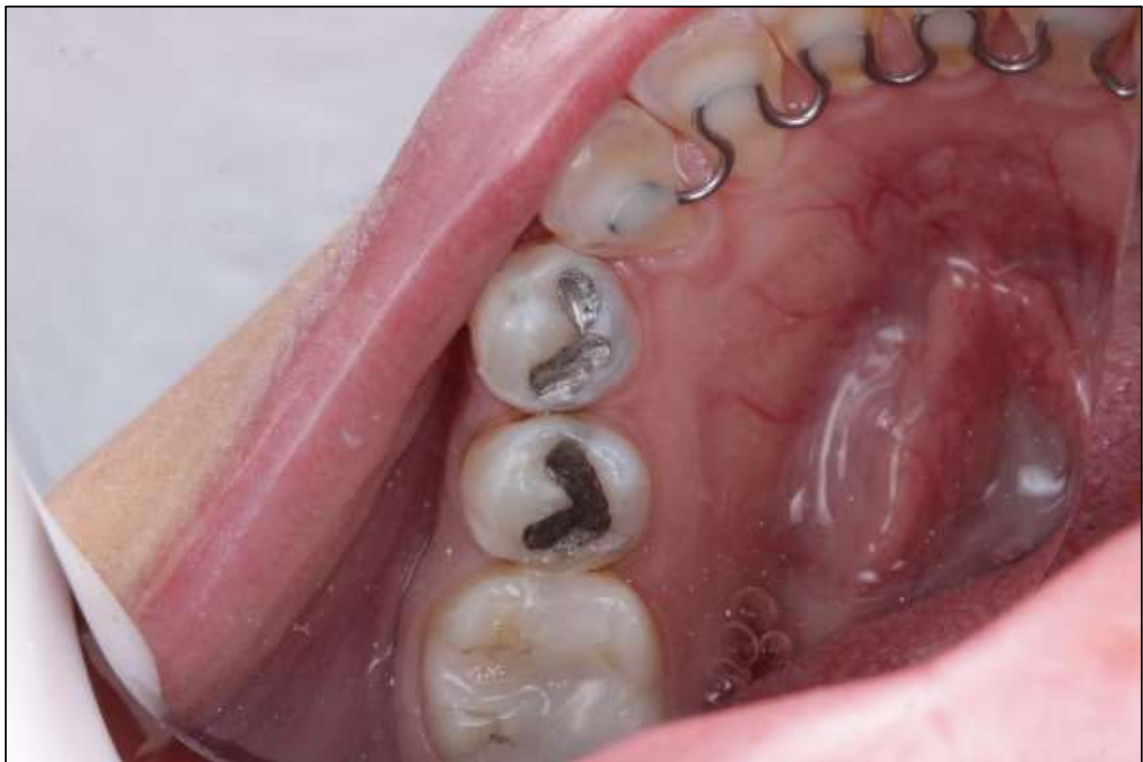
Ao exame clínico, pode-se ver que as restaurações que a paciente apresentava eram em amálgama dentário, material usado por muitos anos na odontologia para restaurações diretas em dentes posteriores. O que estava causando desconforto nesta paciente, era a cor que o material apresenta, sendo de aspecto metálico.

As restaurações deste caso são classificadas como classe I, pois abrange a face oclusal dos pré-molares, sendo a do elemento dentário 34 de profundidade média, e a do dente 35 um pouco mais profunda que a do 34.

Figura 7: Fotografia Inicial do Caso Clínico.

- A paciente foi anestesiada no ato da remoção da restauração em amálgama (Figuras 7 e 8);
- Isolamento Absoluto do Campo Operatório (Figuras 9, 10 e 11);

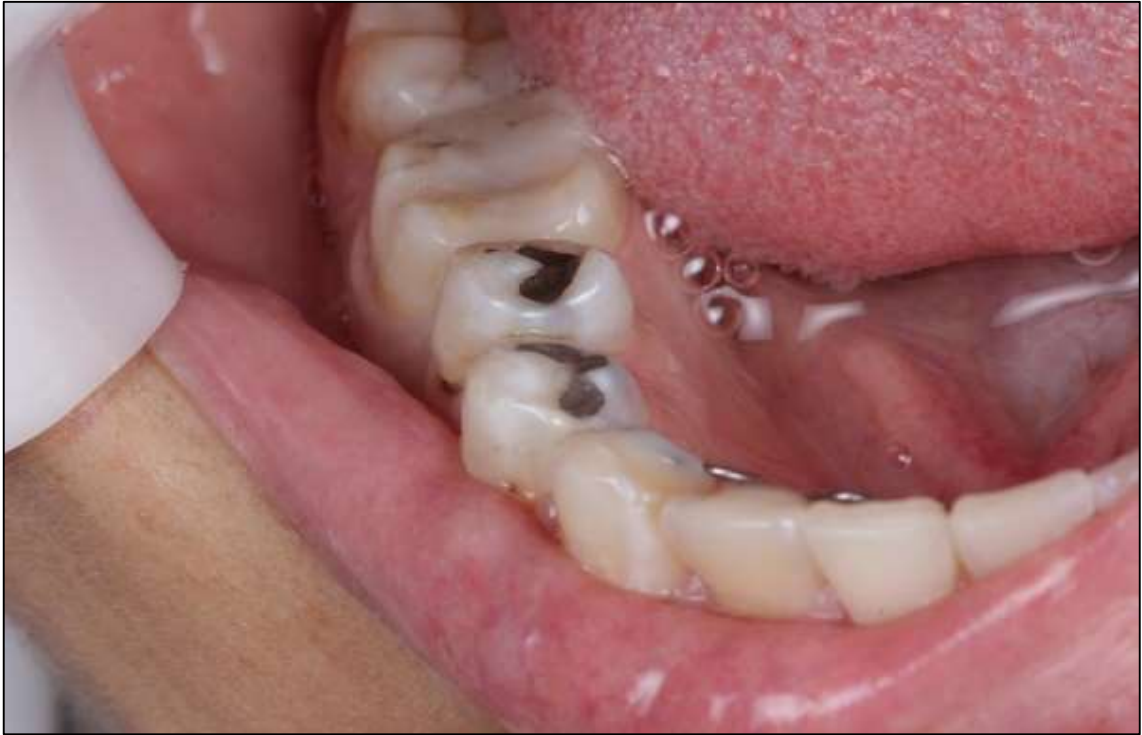
Figura 8: Fotografia Inicial do Caso Clínico.  
Fonte: Figuras cedidas pelo orientador Rodrigo Stanislawczuk Grande.

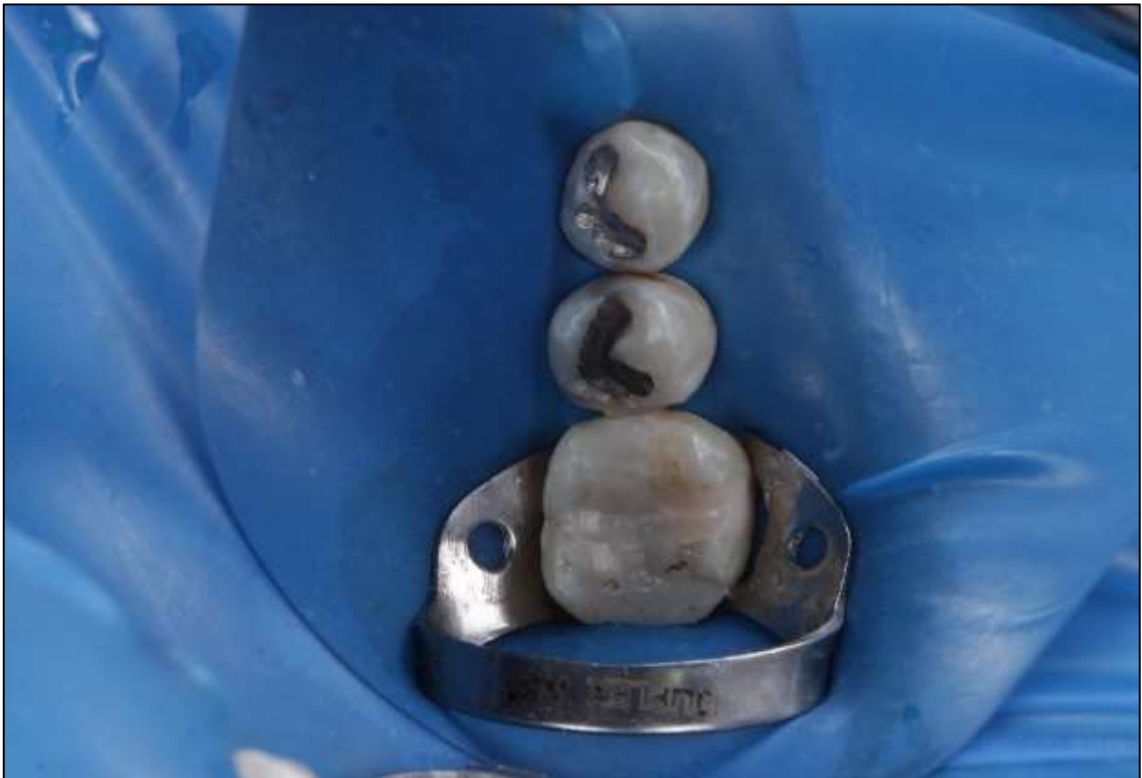
Figura 9: Isolamento Absoluto.  
Fonte: Figuras cedidas pelo orientador Rodrigo Stanislawczuk Grande.

O tratamento foi realizado em uma única sessão, sendo a primeira etapa a remoção do amálgama dentário. Inicialmente foi realizado isolamento absoluto do campo operatório que é de extrema importância, ponta de alta rotação com fresas de aço carbide e/ou diamantadas com bom corte, e sempre refrigeração de forma abundante; também mantendo sempre o sugador em posição para que não haja contaminação do campo operatório com os resíduos do amálgama.

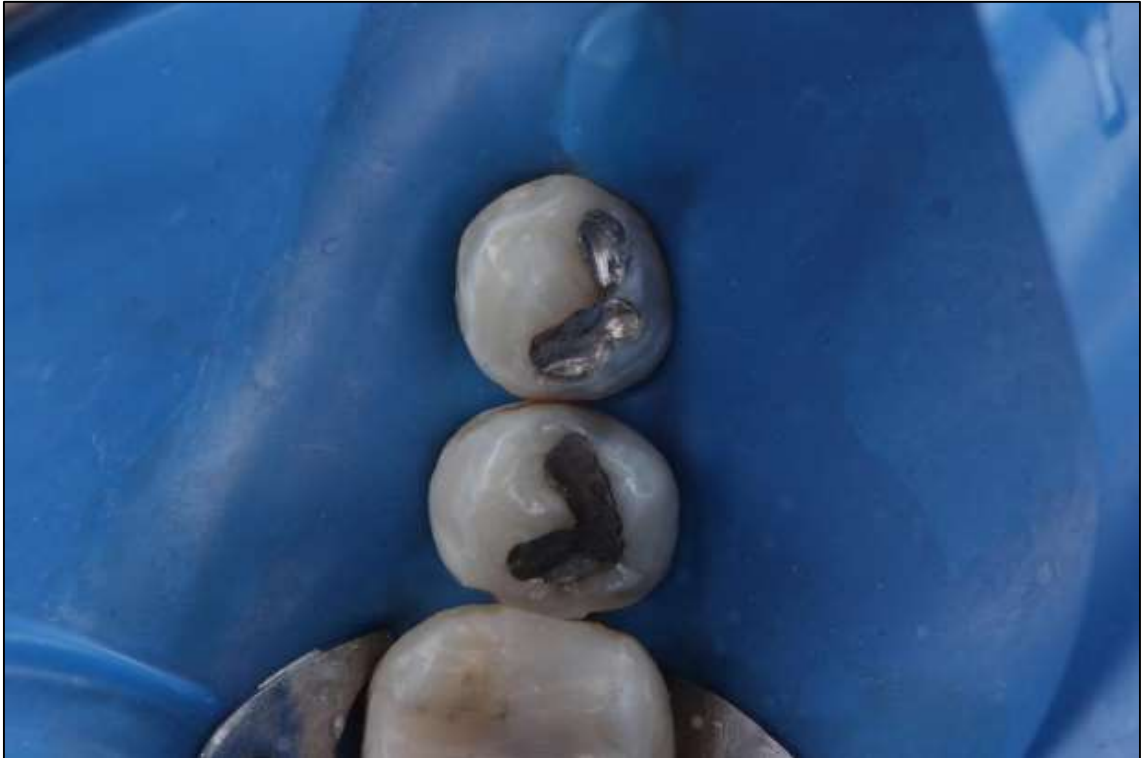
Figura 10: Isolamento Absoluto.  
Fonte: Figuras cedidas pelo orientador Rodrigo Stanislawczuk Grande.

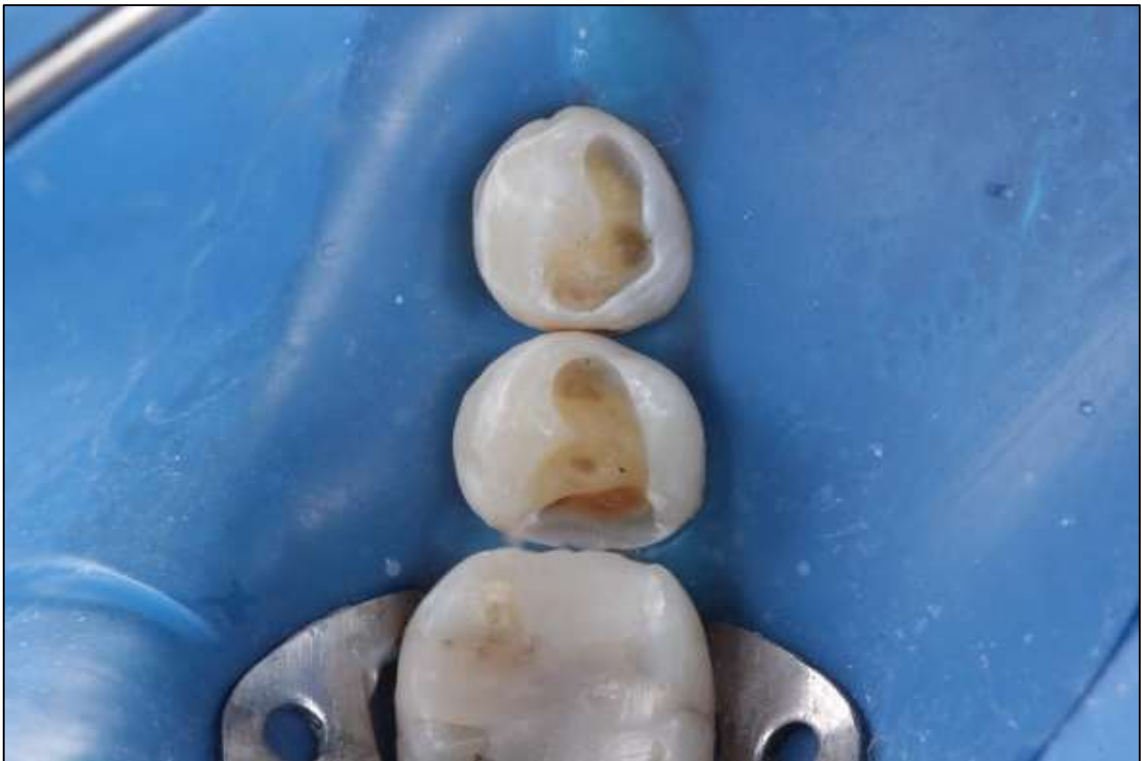
Figura 11: Novo Isolamento Absoluto  
Fonte: Figuras cedidas pelo orientador Rodrigo Stanislawczuk Grande.

Após a remoção de todo o amálgama, é realizada a troca do dique de borracha e feito um novo isolamento absoluto para a confecção das novas restaurações. Os materiais de escolha para este caso foram: ácido fosfórico Condac 37%, adesivo universal Ambar APS, resinas compostas Vittra APS nas cores A2 de dentina e A2 para esmalte, discos de lixa Diamond Pro, discos de feltro Diamond Pro e pasta de polimento universal Diamond Excel, todos os materiais utilizados neste procedimento

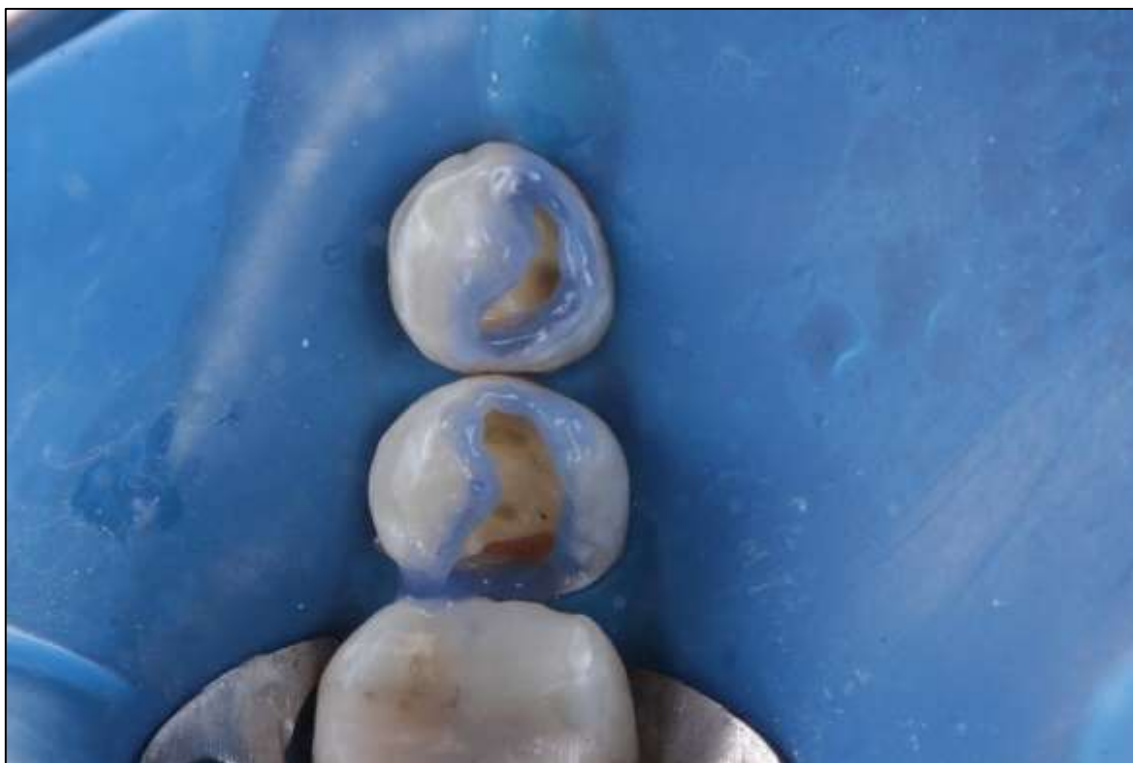
Figura 12: Condicionamento ácido em esmalte.  
Fonte: Figuras cedidas pelo orientador Rodrigo Stanislawczuk Grande.

- Condicionamento ácido no esmalte dentário por 30 segundos e em seguida lavar de forma abundante por pelo menos 30 segundos para a retirada de todo o ácido, secar com jato de ar e bolinhas de algodão esterilizadas (Figuras 12 e 13);

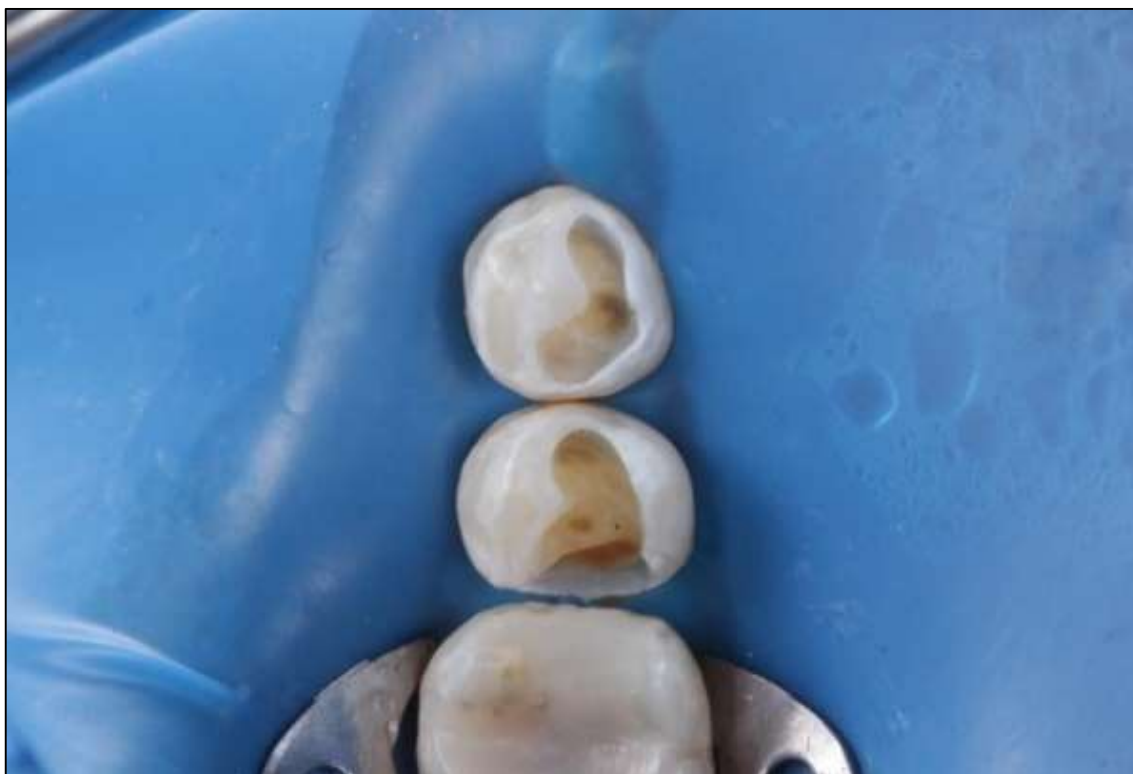
Figura 13: Secagem das cavidades.  
Fonte: Figuras cedidas pelo orientador Rodrigo Stanislawczuk Grande.

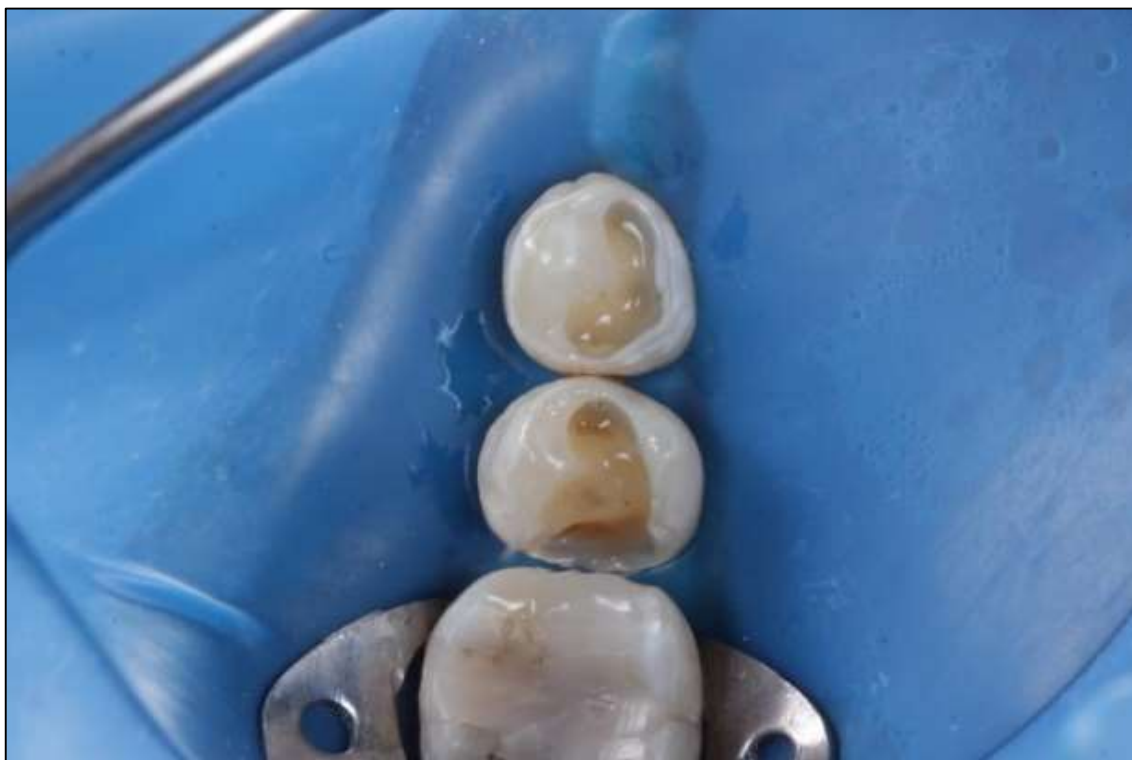
Figura 14: Adesivo Universal fotopolimerizado.  
Fonte: Figuras cedidas pelo orientador Rodrigo Stanislawczuk Grande.

- Aplicação do adesivo universal em dentina e esmalte, um leve jato de ar para evaporação do solvente e fotopolimerização por 20 segundos (Figura 14);
- Com a resina Vittra APS na cor A2 de dentina, iniciou-se com a técnica incremental, depositando dentro da cavidade e fotorapolimerizando cada camada por 40 segundos, e depois finalizando com a resina Vittra APS na cor A2 para esmalte, já depositando a resina de acordo com o formato das cúspides dos dentes 34 e 35;

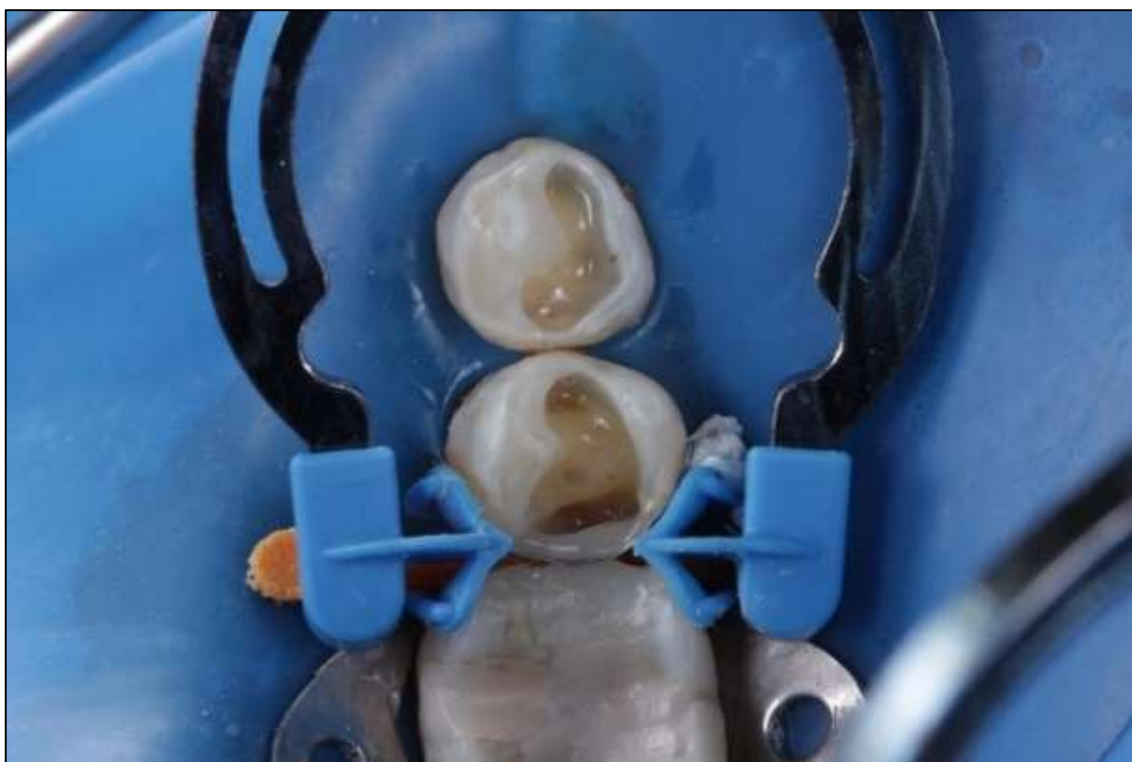
Figura 15: Início da restauração com a resina.  
Fonte: Figuras cedidas pelo orientador Rodrigo Stanislawczuk Grande.

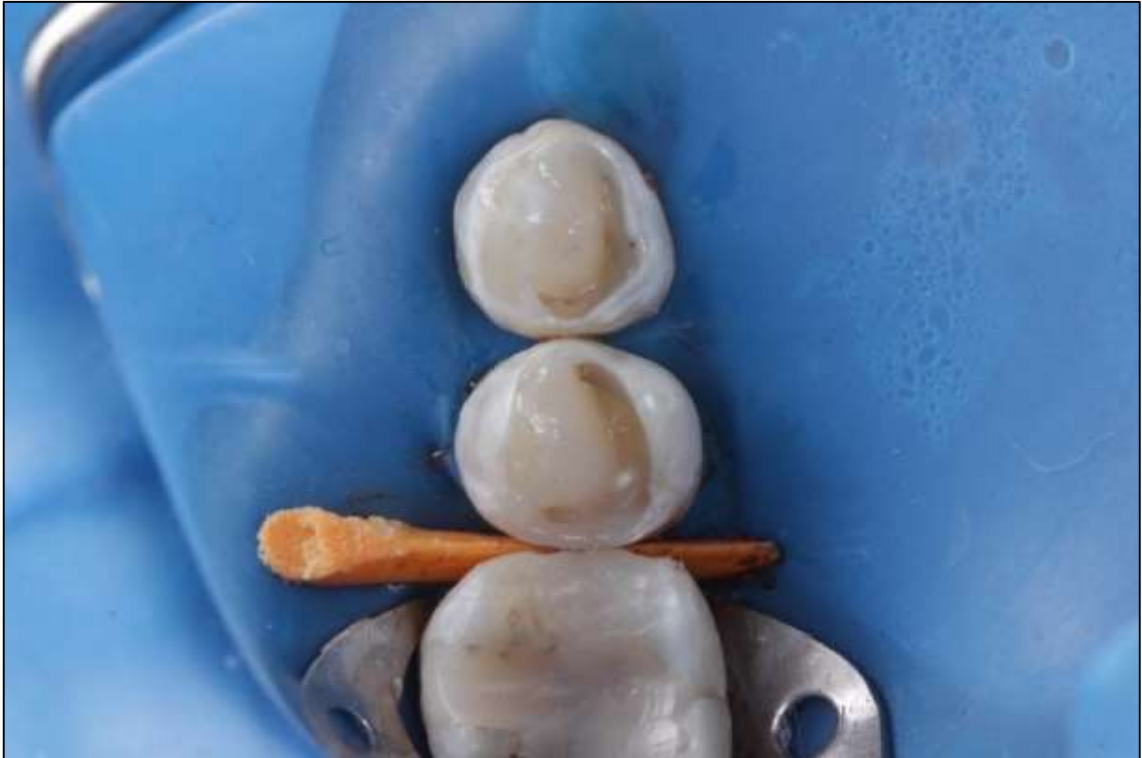
Figura 17: Técnica Incremental – Resina de Dentina.  
Fonte: Figuras cedidas pelo orientador Rodrigo Stanislawczuk Grande.

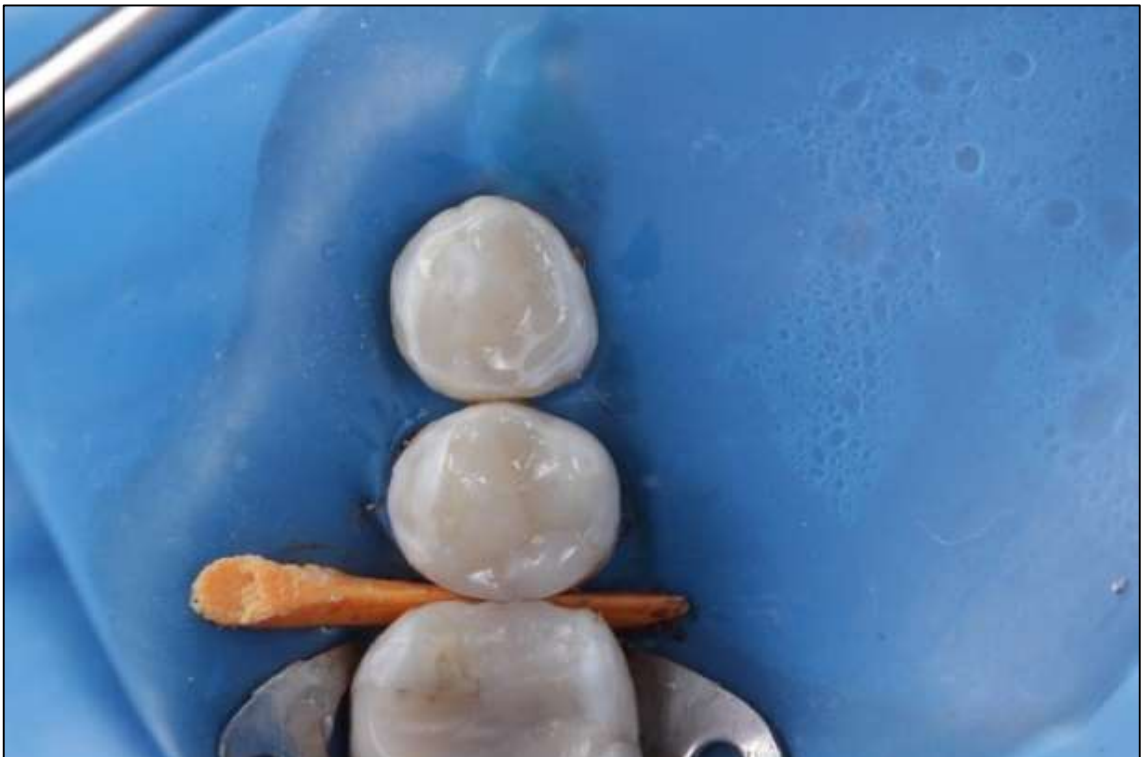
Figura 18: Técnica Incremental – Resina de Esmalte.  
Fonte: Figuras cedidas pelo orientador Rodrigo Stanislawczuk Grande.

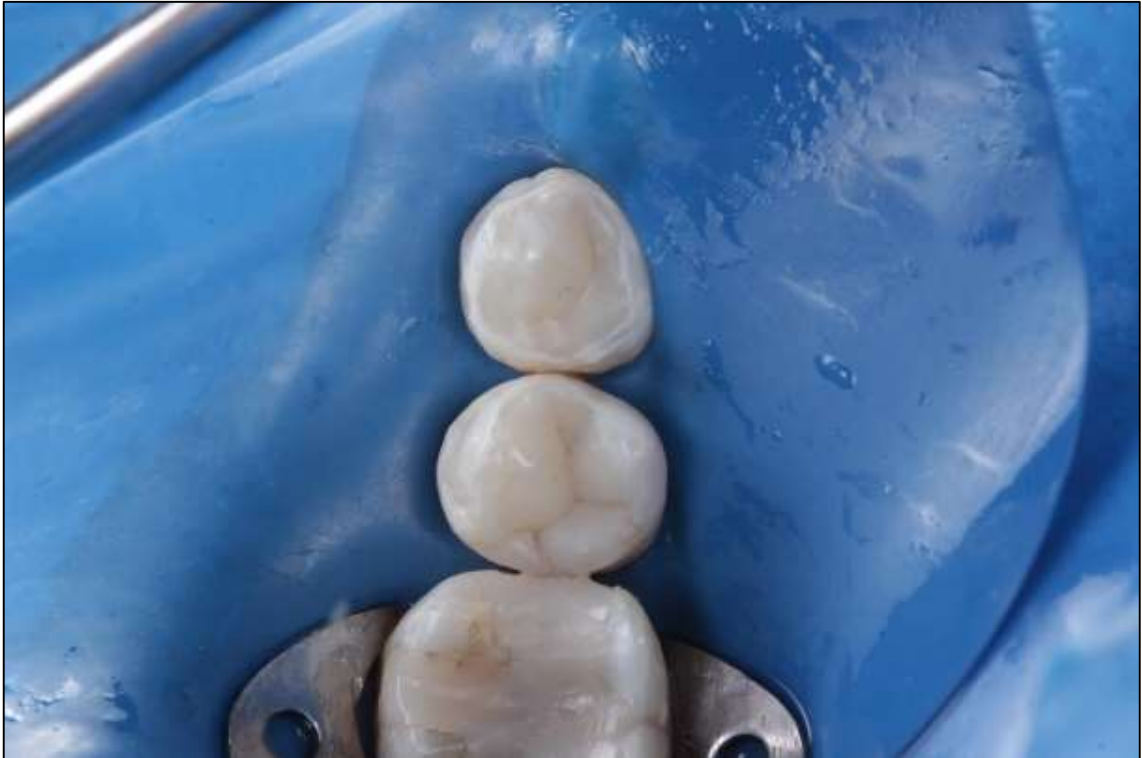
Figura 19: Restauração Finalizada  
Fonte: Figuras cedidas pelo orientador Rodrigo Stanislawczuk Grande.

- Depois de finalizada a restauração, foi verificada a oclusão da paciente e realizado o ajuste oclusal com as fresas 3118F e 3168F, em seguida alisamento e polimento com os discos de lixa Diamond Pro seguindo a sequência de acordo com cada granulação, em seguida discos de feltro Diamond Pro e pasta de polimento universal Diamond Excel.

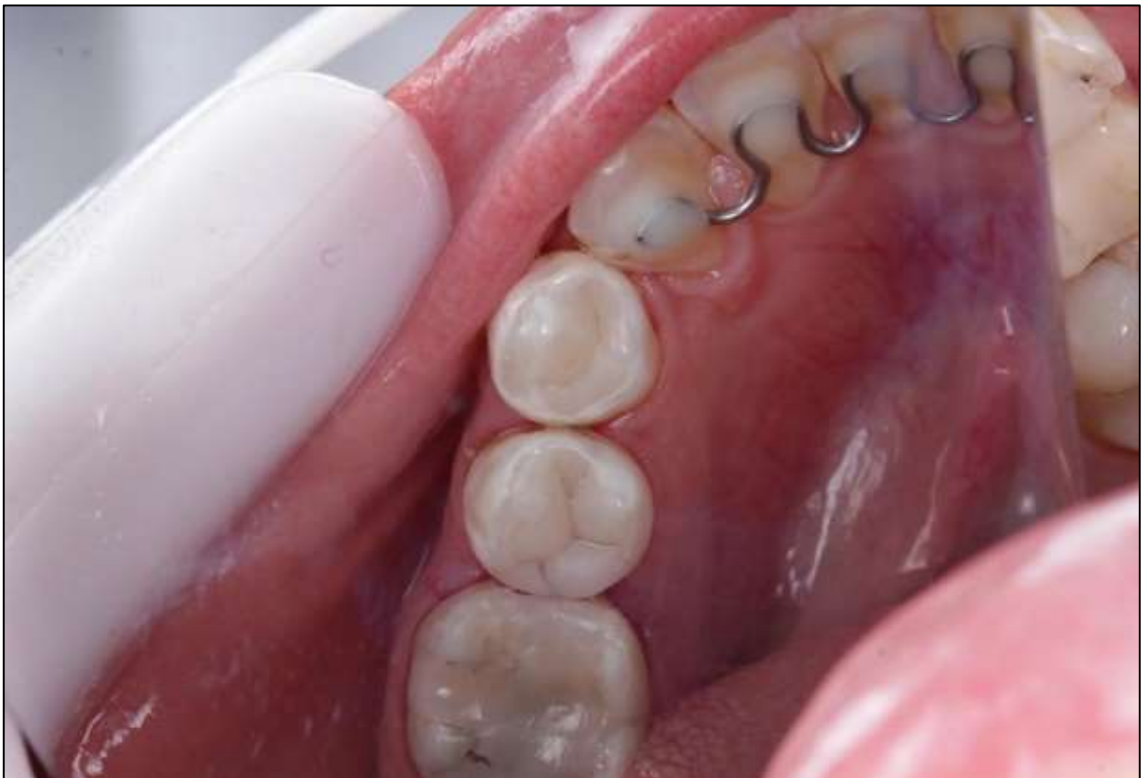
Figura 20: Ajuste Oclusal, Alisamento e Polimento.  
Fonte: Figuras cedidas pelo orientador Rodrigo Stanislawczuk Grande.

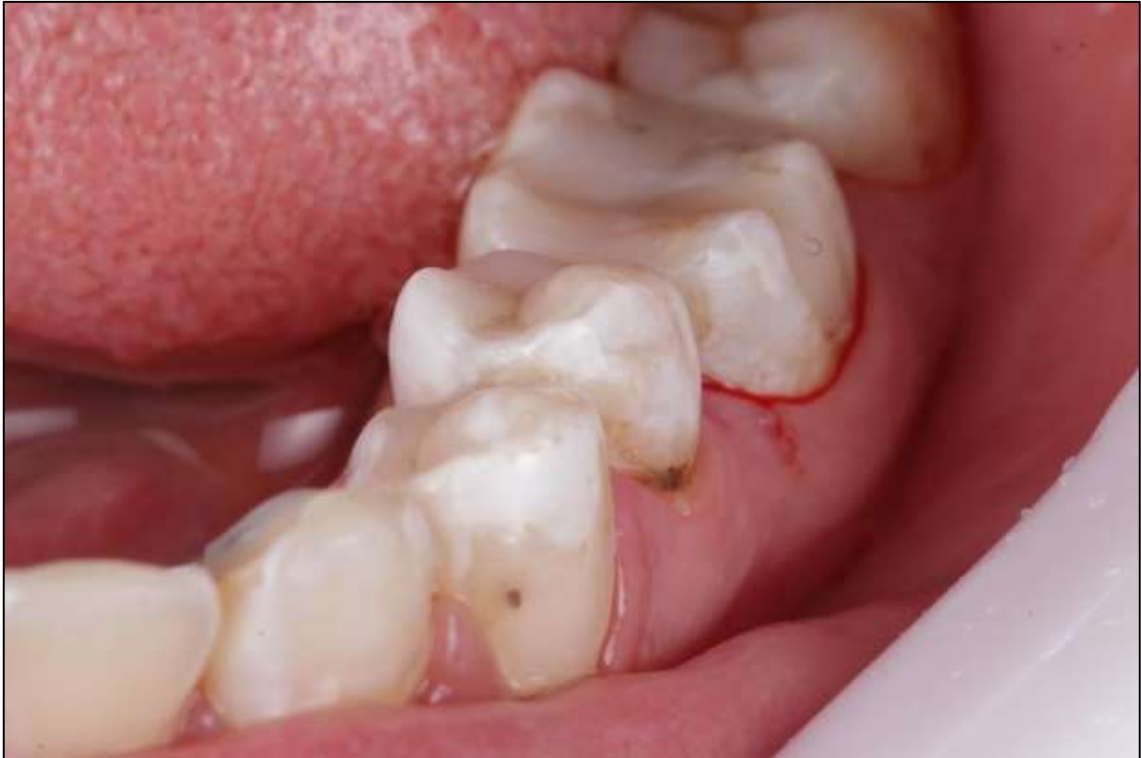
Figura 21: Resultado Final.

A paciente ficou bem satisfeita com o resultado final, e foram passadas à ela as orientações do pós-operatório.
