# AVALIAÇÃO DAS MANIFESTAÇÕES PATOLÓGICAS EM ESTRUTURAS DE CONCRETO ARMADO DE UMA EDIFICAÇÃO

## EVALUATION OF PATHOLOGICAL MANIFESTATIONS IN REINFORCED CONCRETE SYSTEMS OF RESIDENTIAL BUILDING

LOPES, Diego Meireles<sup>1</sup>  
DA NÓBREGA, Marcelo de J. Rodrigues<sup>2</sup>

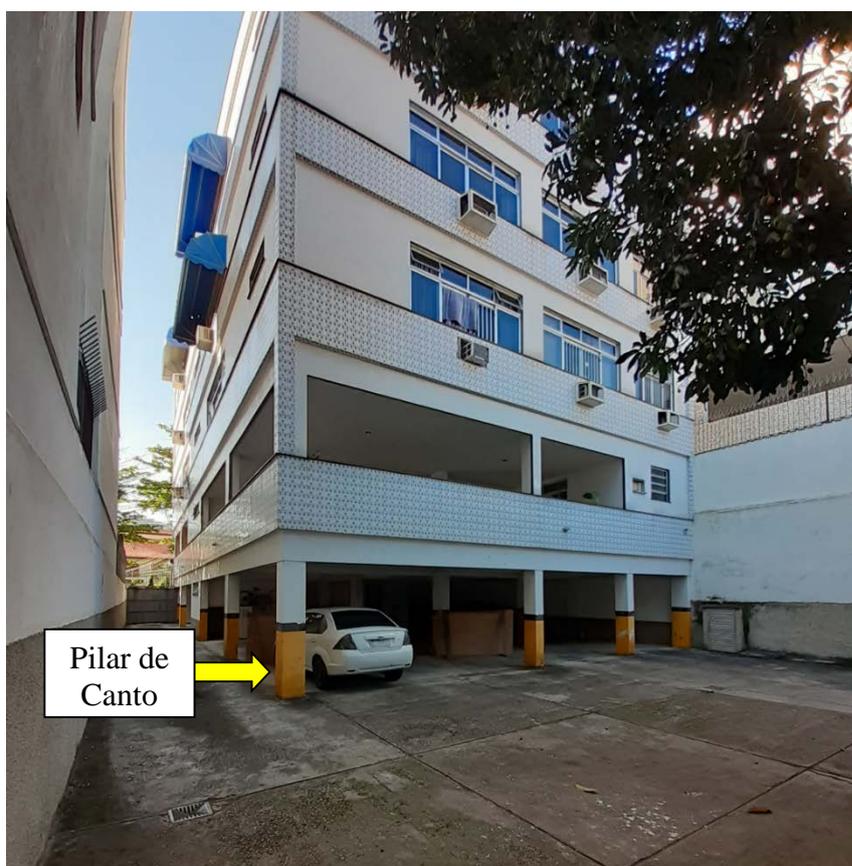
Figura 1 – Vista posterior do prédio residencial multifamiliar

O presente artigo vem apresentar um trabalho teórico-experimental sobre avaliação das manifestações patológicas em estruturas e das etapas da recuperação estrutural dos pilares de concreto armado, com ênfase no pilar de canto, que estava apresentando maiores problemas, construído na parte posterior da edificação residencial do início da década de 1980 e localizada em uma região litorânea no município do Rio de Janeiro, conforme figura 1:
