# AVALIAÇÃO PATOLÓGICA DE ESTRUTURAS METÁLICAS INDUSTRIAIS

## PATHOLOGICAL ASSESSMENT OF INDUSTRIAL STEEL STRUCTURES

LIMA, João Guilherme Baía<sup>1</sup>  
PIMENTEL, Fabiano de Carvalho<sup>2</sup>

O estudo de caso concentra-se no Terminal Aquaviário de Barra do Riacho – TABR,

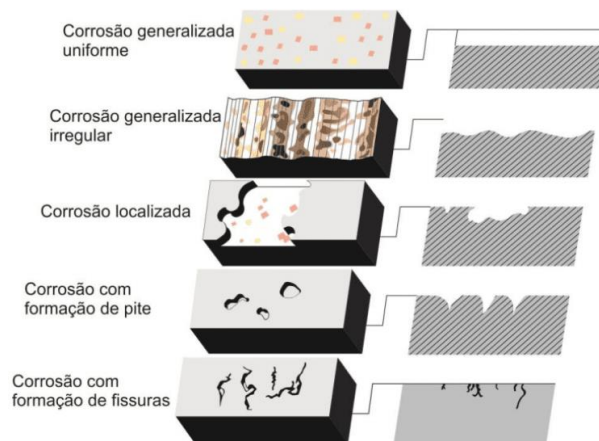
**Figura 1- Tipos de corrosão**

- **Corrosão localizada:** afeta uma parte limitada da superfície metálica e provoca a formação de cavidades.
- **Corrosão generalizada:** Corrosão que se processa em toda extensão da superfície, ocorrendo perda uniforme de espessura.
- **Corrosão galvânica:** Caracterizada por um processo eletroquímico, que normalmente ocorre entre metais ou duas ligas metálicas dissimilares, conectadas eletricamente e em contato com o meio corrosivo.

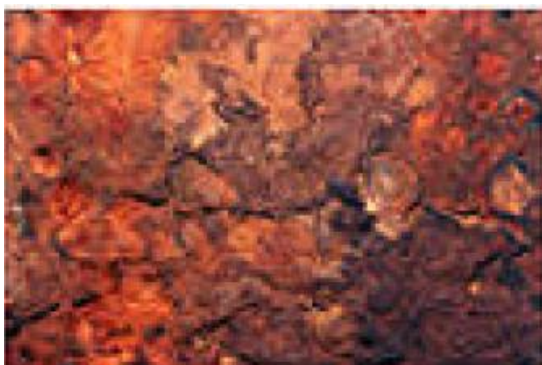
**Foto 1 – Corrosão Uniforme**

De maneira técnica as principais corrosões citadas por XEREZ NETO e CUNHA (2020) no estudo das patologias advindas de corrosões são do tipo uniforme (Foto 1), alveolar, galvânica, puntiforme ou pitting ou por pites (Foto 2), por lixiviação, entre outras.

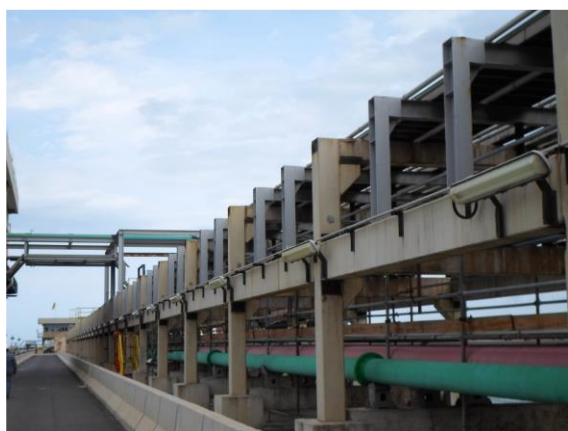
*Foto 04 – Visão geral Pipe Rack*

A foto 04 ilustra uma visão geral do Pipe Rack, enquanto a foto 05 detalha a ligação por engastamento. Estas imagens evidenciam a configuração estrutural mencionada.
